**湖南黄金洞大万矿业有限责任公司**

**“4·20”一般其他伤害事故**

**2023年7月**

## “4·20”一般其他伤害事故调查报告

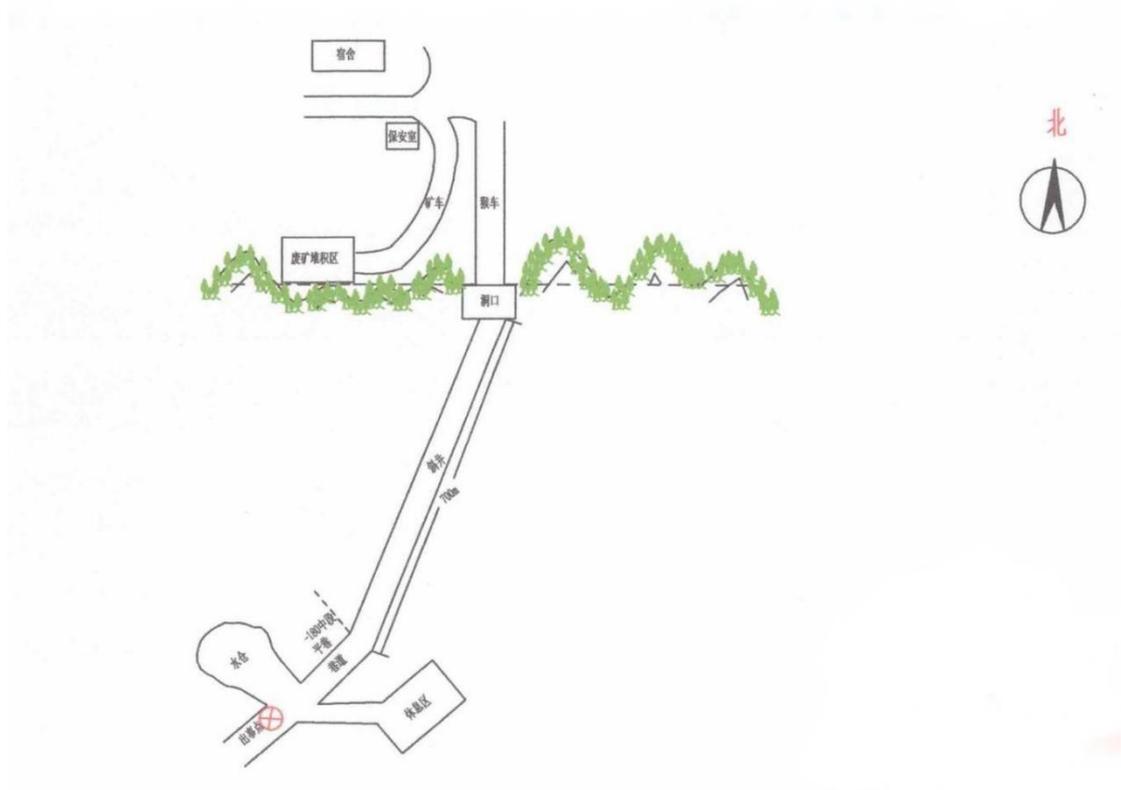
2023年4月20日19时30分许，湖南黄金洞大万矿业有限责任公司摇钱坡金矿大源探矿点-180中段车场铁轨岔道处发生一起其他伤害事故，造成1人死亡，直接经济损失185.4万元。

图片说明：大源探矿点“4·20”事故现场平面图

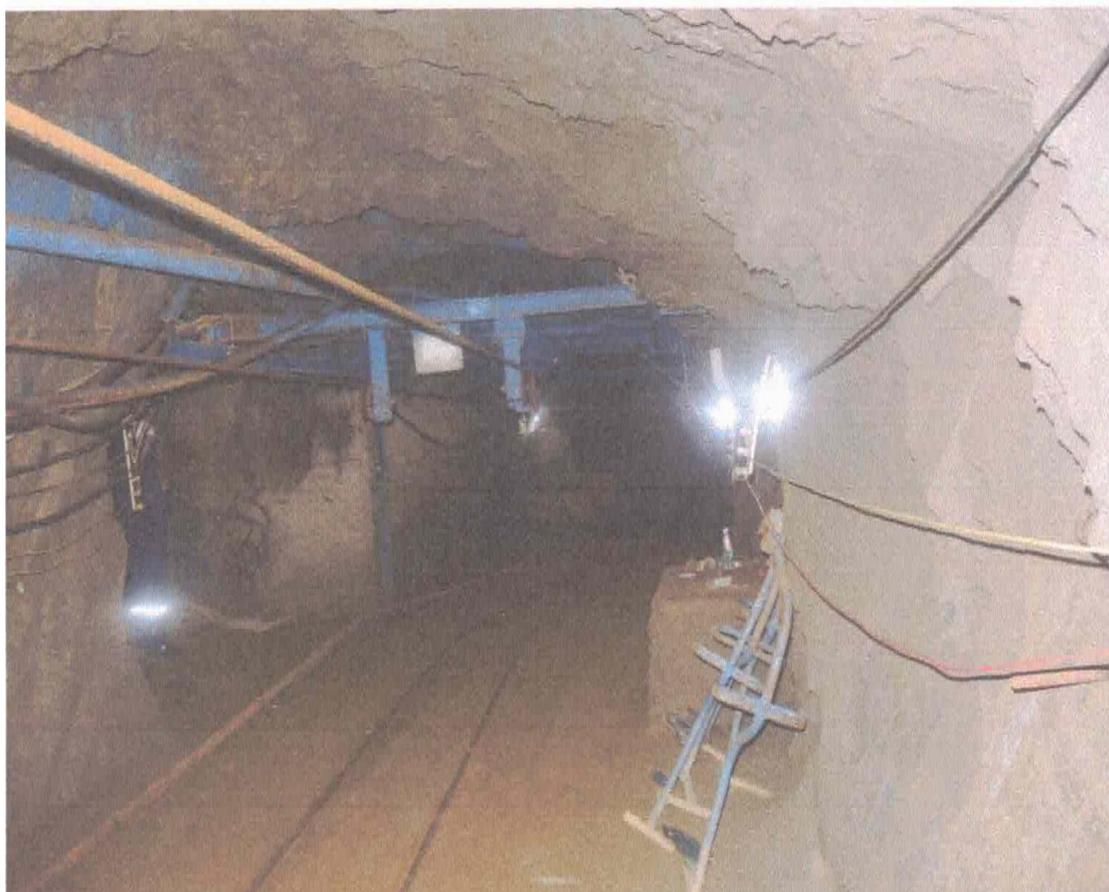
（图示1）图片说明：大源探矿点-180中段车场

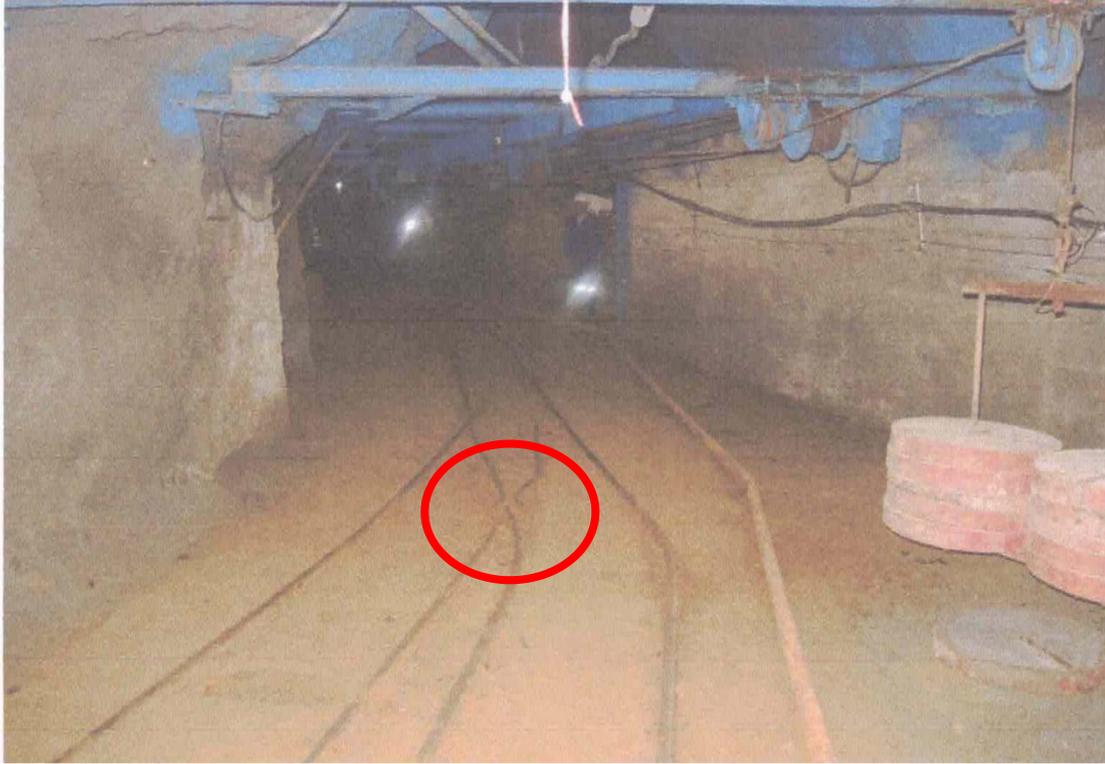
(图示 2) 图片说明：大源探矿点-180 中段车场铁轨交叉处（事发点）

温州通业公司驻大万公司项目部作业人员陈龙江自我安全意识淡薄。在入井作业时未按照使用规则正确佩戴、使用劳动防护用品（安全帽），在不慎摔倒时，安全帽脱落，头部在无安全帽保护的情况下碰到巷道中的交叉铁轨尖锐连接处，导致事故发生。

应吸取本起事故的深刻教训，进一步落实企业安全生产主体责任，防止类似事故再次发生，做到如下要求：（1）加强对外包单位安全生产工作的统一协调、管理。（2）教育和督促从业人员严格执行本单位的安全生产规章制度和安全操作规程。（3）监督和教育从业人员按照使用规则佩

戴、使用劳动防护用品。（4）公司主要负责人应加强相关安全生产法律法规的学习，建立健全并落实生产安全事故报告和管理制度、及时、如实报告生产安全事故。

应吸取本起事故的深刻教训，进一步落实企业安全生产主体责任，防止类似事故再次发生，做到如下要求：（1）教育和督促从业人员严格执行本单位的安全生产规章制度和安全操作规程。（2）关注从业人员的行为习惯，严格落实岗位安全生产责任，防范从业人员行为异常。（3）加强对从业人员的安全教育和培训，保证从业人员具备必要的安全生产知识，熟悉有关的安全生产规章制度和安全操作规程。（4）监督、教育从业人员按照使用规则佩戴、使用劳动防护用品。
