湖南黄金洞矿业有限责任公司  
“10·16”一般车辆伤害事故

“10·16”一般车辆伤害事故调查组

2023年12月

## “10·16”一般车辆伤害事故调查报告

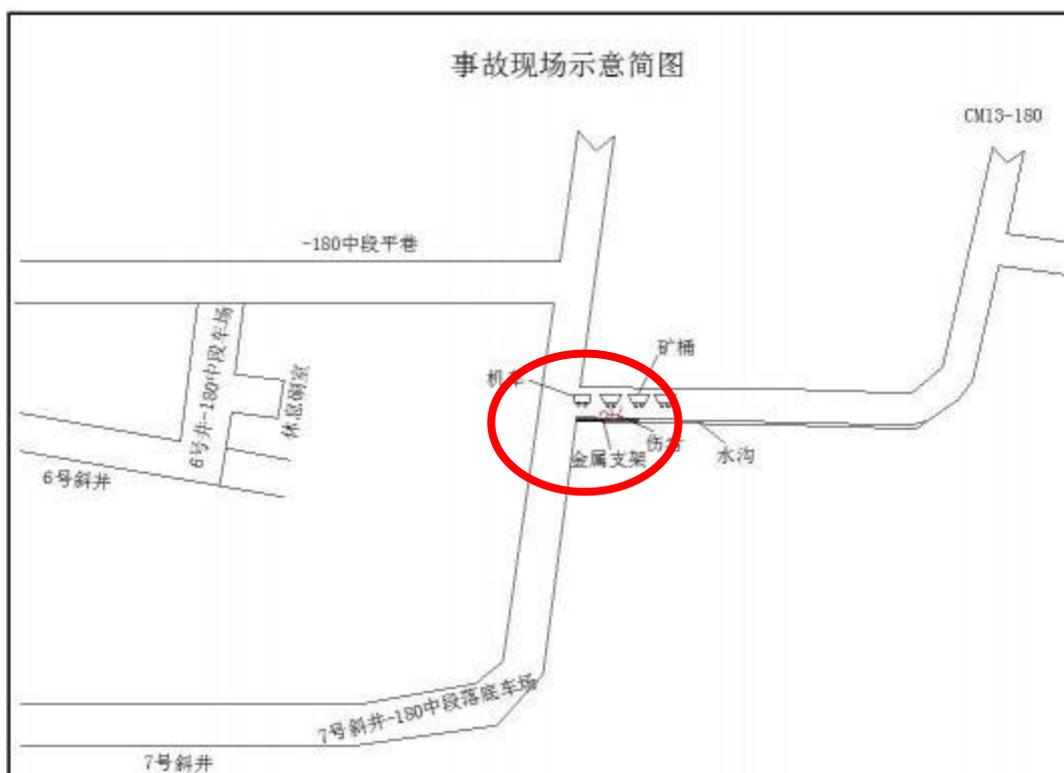
图 1：事故现场示意简图（杨山庄金矿-180 中段东底板）

中段东底板岔道口时，看到矿车停在岔道口处，单炮明呼叫马晓未听到应答，随后在 23 时 20 分左右，单炮明看到马晓倒在第二节矿桶的边上，此时第二节矿桶已经跳桶（脱轨），但未侧翻。单炮明发现电机车的受电弓与电线是接触的，先将受电弓断开并牢固固定后，从矿车边走到马晓处，看到马晓右侧卧姿势倒地，矿帽还戴在头上，附近地面未见有明显血迹。

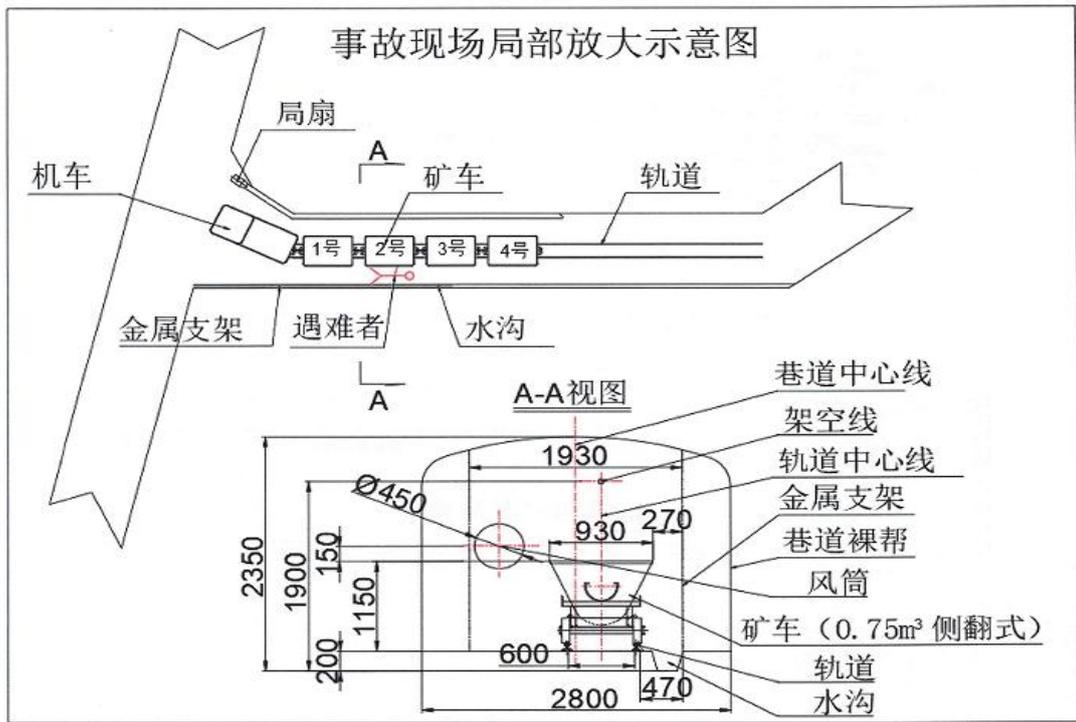
图 2: 事故现场局部放大示意图 (-180 中段东底板岔道口处)

杨山庄金矿-180 中段作业人员马晓未经培训，违章驾驶电机车导致牵引的矿桶跳轨，又在电机车未拉手刹、档位未归零、受电弓断开措施不牢靠的情况下违章进行矿桶复位操作，致使电机车受电弓反弹接触架空线启动运行，导致其被突然启动的电机车牵引的矿桶撞到并挤压，造成事故发生。
