# 污染治理项目竣工 成效评估报告

佳蓝岳检字（2018）HJ 第 303 号

项目名称：平江县南桥矿区黄金洞水库区域历史遗留重金属污染治理工程

建设单位：平江县长寿镇人民政府

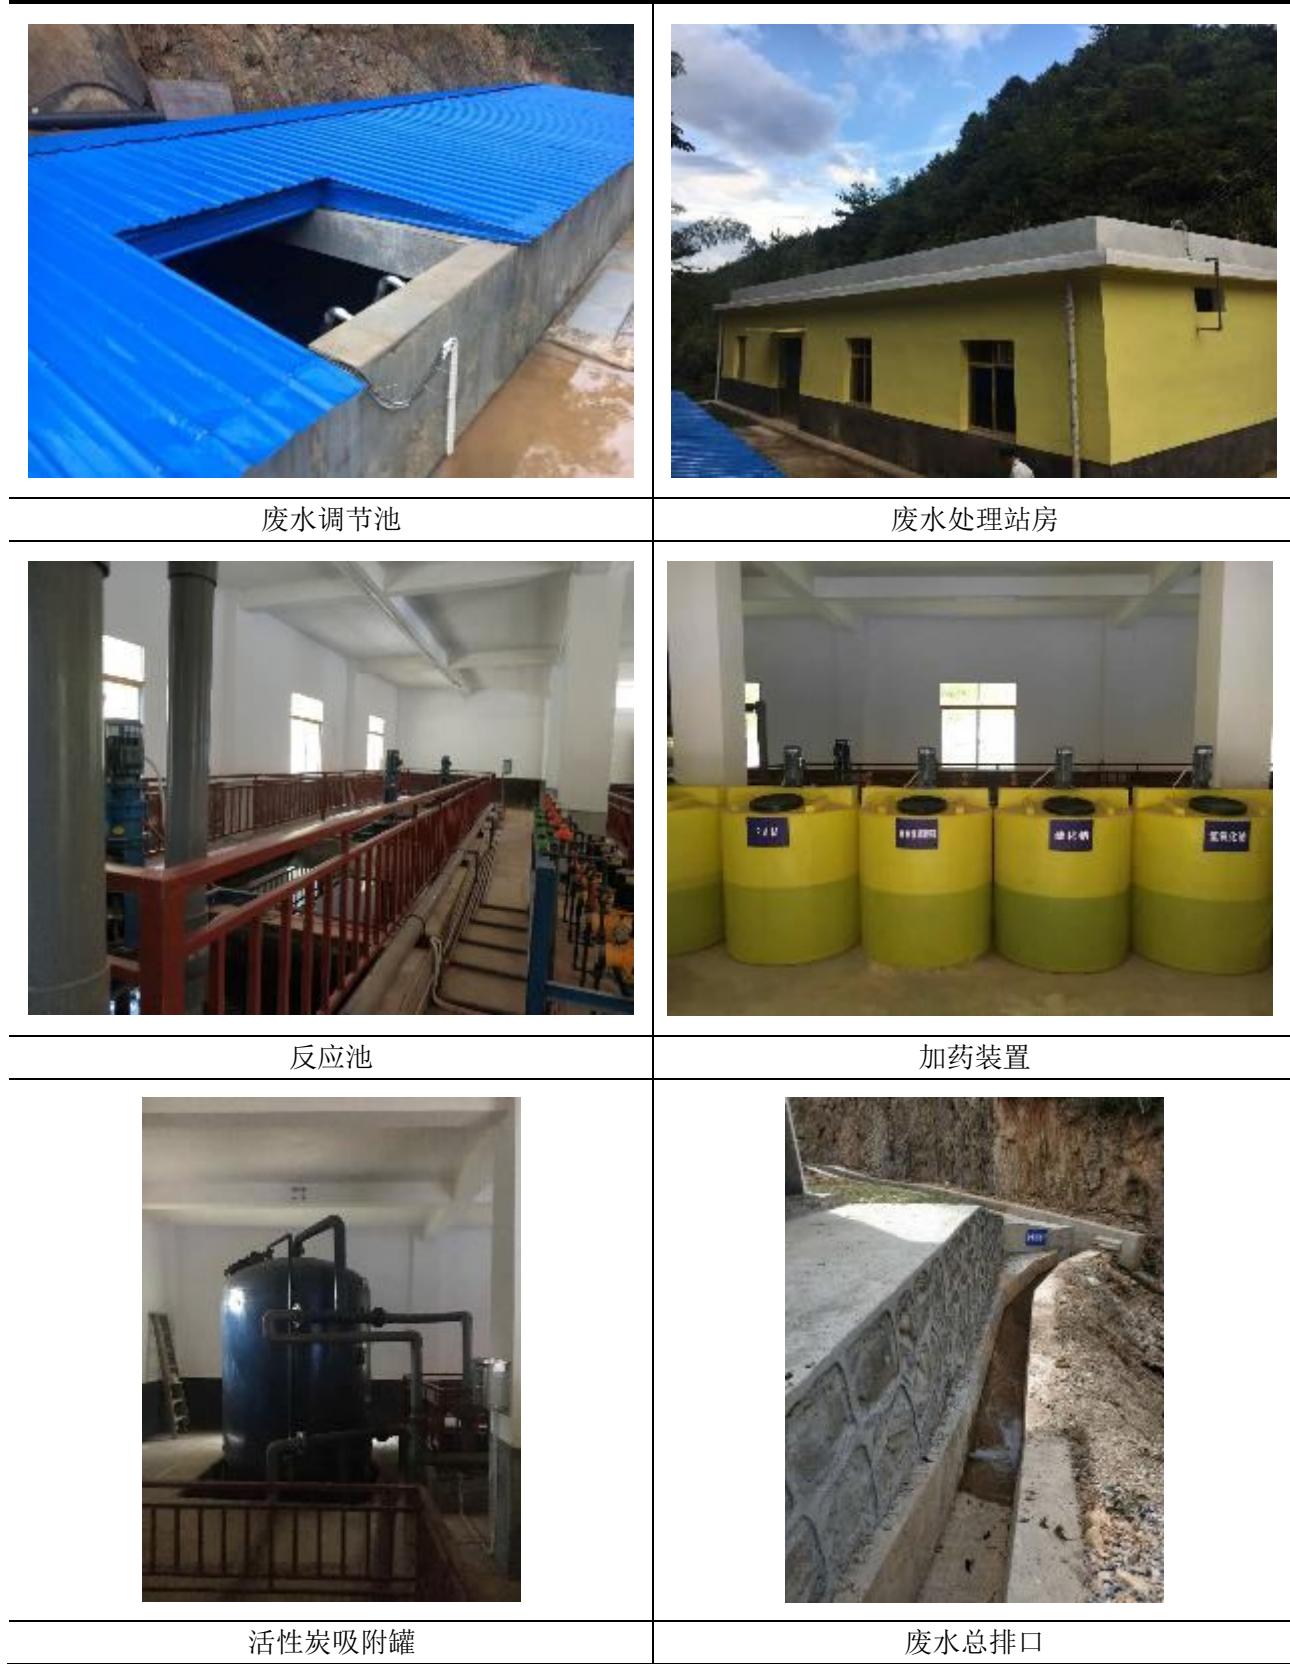
图 3-5 南坑村白鸭洞填埋场渗滤液废水处理站示意图

南坑村白鸭洞填埋场废水处理站采用硫化法—重金属捕捉剂—絮凝沉淀—活性炭吸附的化学处理工艺处理填埋场渗滤液废水，处理能力为 100t/d。
