平江县原三阳乡化学农药厂 污染土壤治理项目效果评估报告

编制单位：广西博环环境咨询服务有限公司
二〇一九年九月

效果评估报告专家评审意见及修改说明

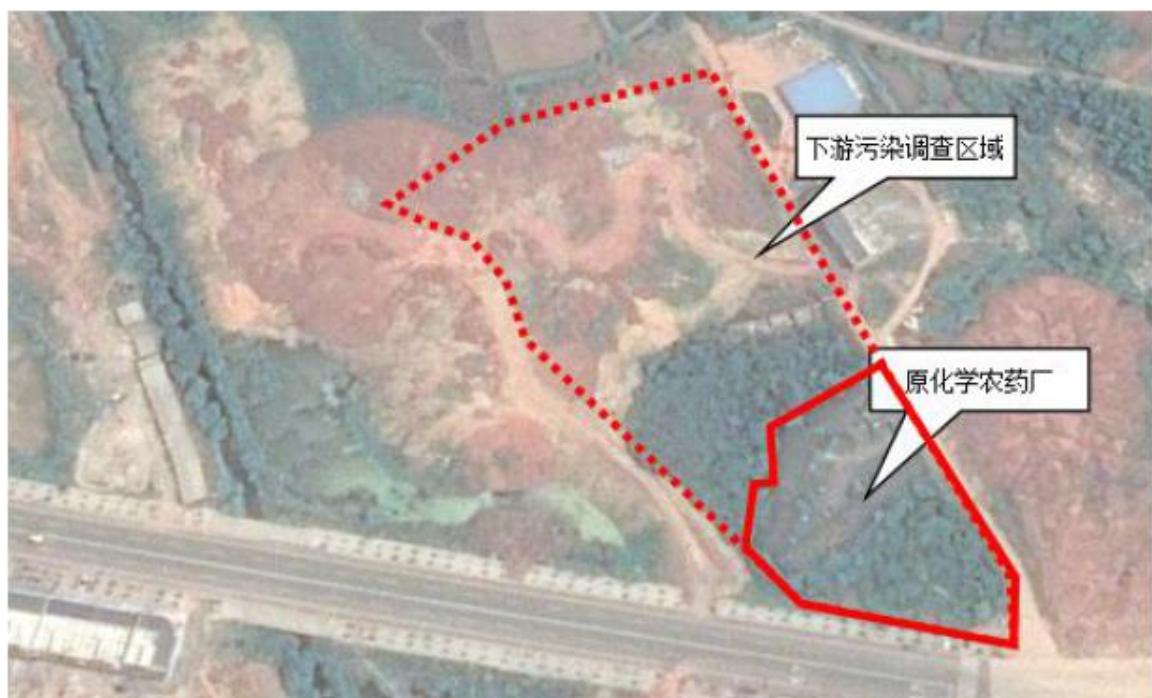
图 1.2-1 项目修复范围图

平江县三阳乡原化学农药厂位于岳阳市平江县城区南部，长冲路与 106 国道交汇夹角北侧，厂区中心坐标 E $113^{\circ}35'23.83''$ ，N $28^{\circ}40'47.57''$ 。由于管理的粗放，导致遗留在厂内的六六六与滴滴涕成品农药发生泄漏，因此造成了三阳农药厂厂区及周边土壤的污染，项目修复范围详见图 1.2-1。

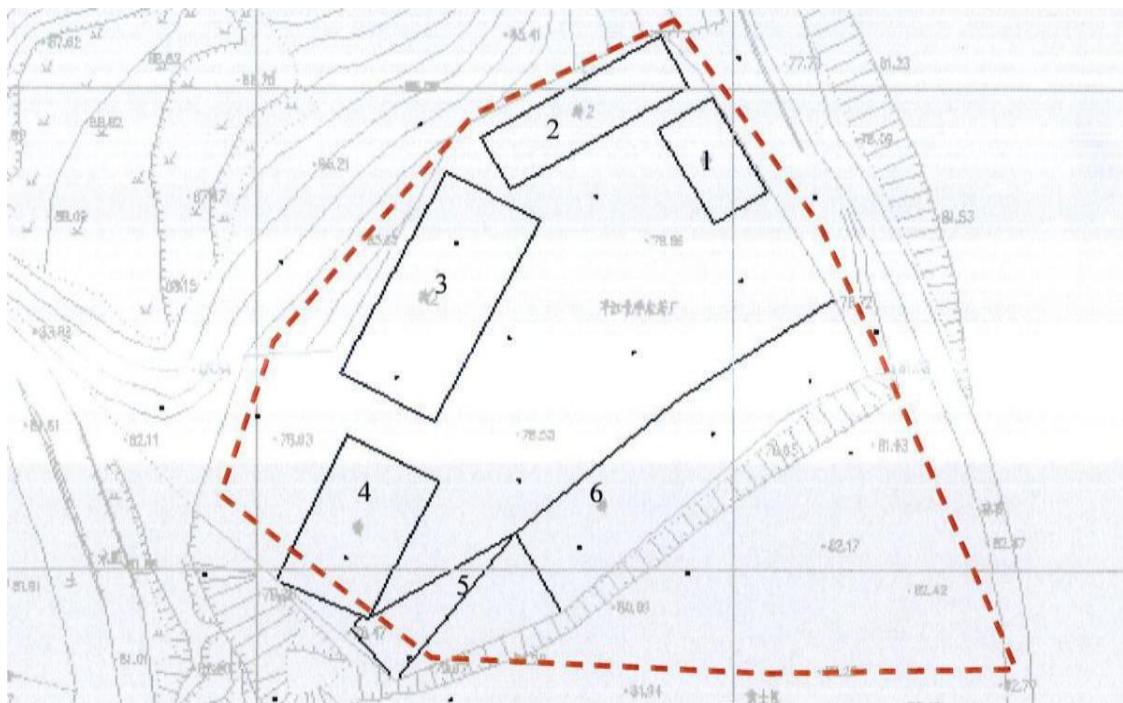
图 3.1-1 原厂区平面布置图

1、经现场勘查，平江县三阳乡化学农药厂已关停，关闭后原厂区绝大部分设备已经拆除，仅留下 4 座生产车间及 2 座仓库。原厂区平面图详见图 3.1-1。

序号	建（构）筑物	尺寸参数	单位	用途
1	厂房一	$L \times B = 12.0m \times 6.5m$	座	包装车间
2	厂房一	$L \times B = 21.6m \times 6.2m$	座	配药车间
3	厂房三	$L \times B = 23.7m \times 11m$	座	原料车间
4	厂房四	$L \times B = 16m \times 10m$	座	办公用房
5	厂房五	$L \times B = 10.0m \times 9.6m$	座	仓库
6	厂房六	$L \times B = 41m \times 9.6m$	座	仓库

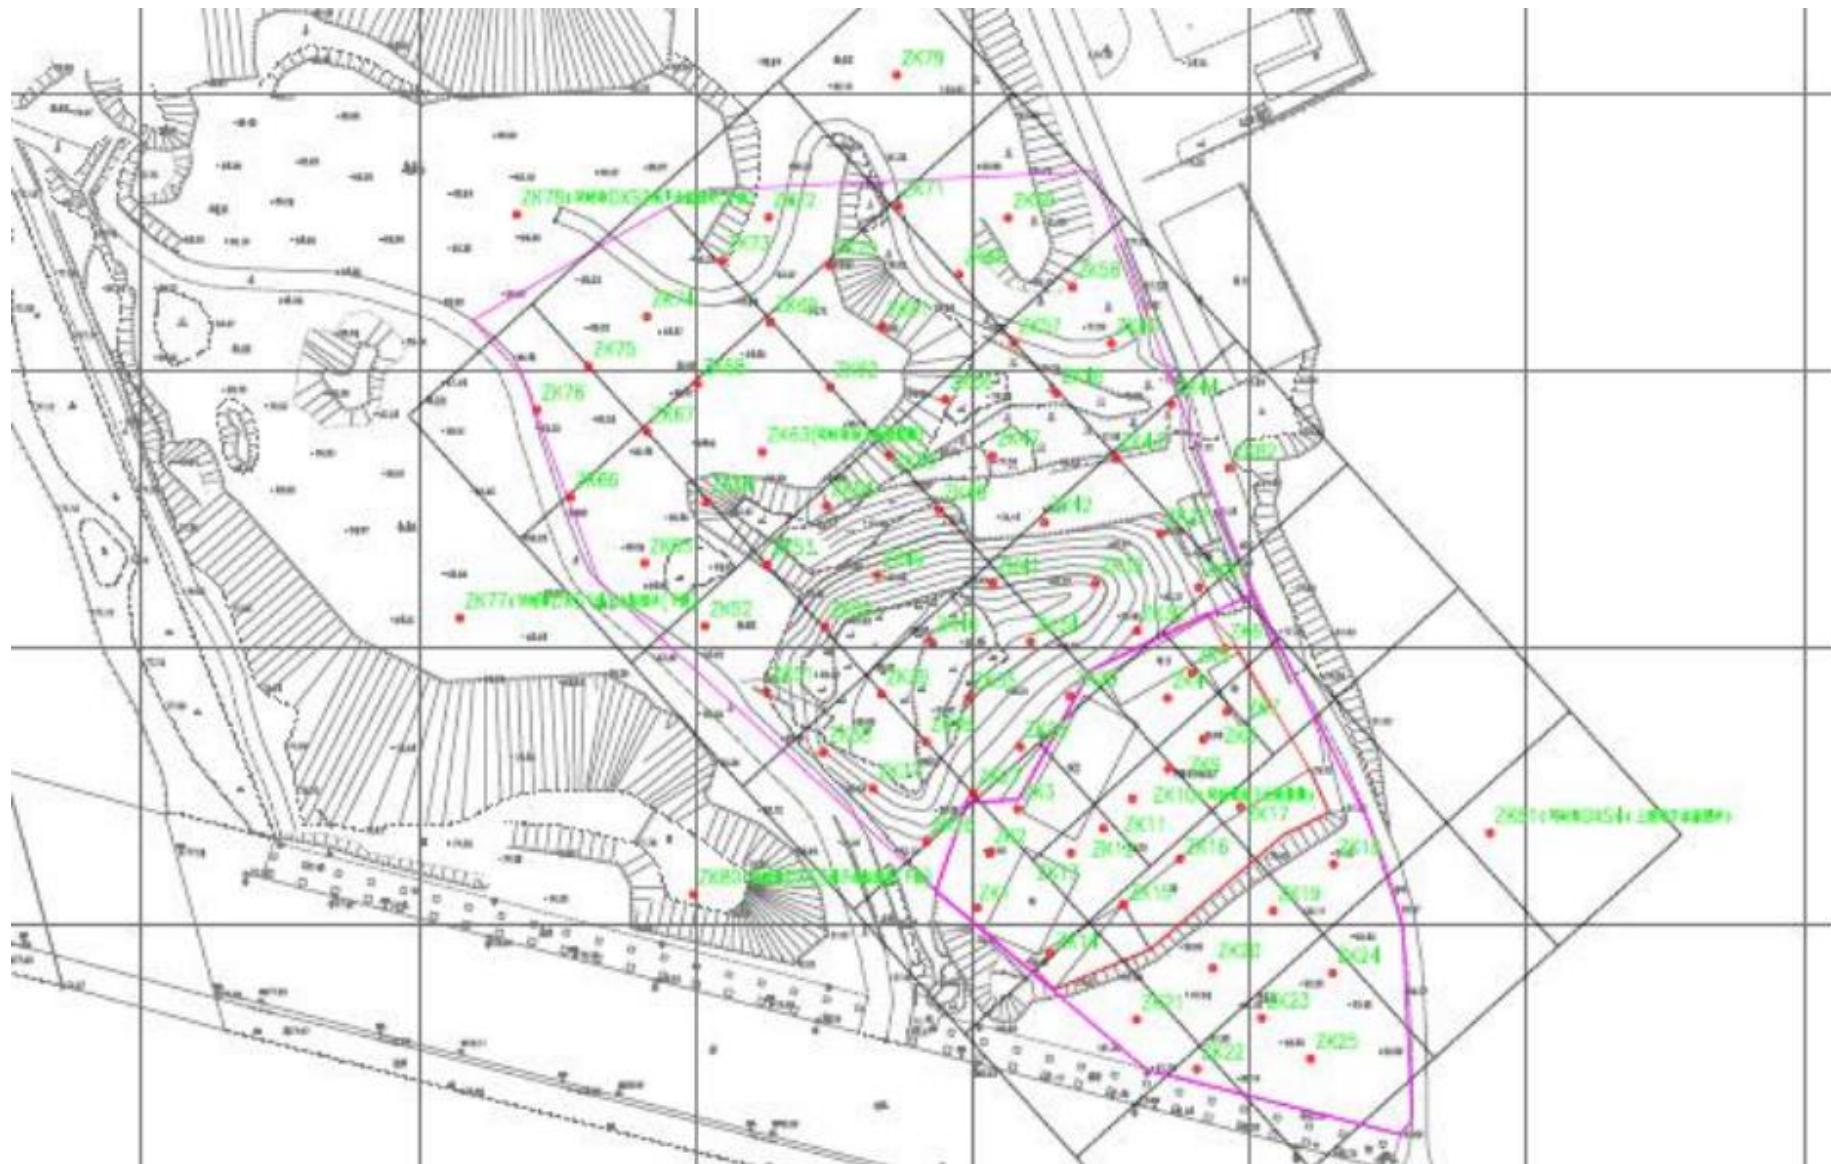
图 3.1-2 调查采样布点图

(1) 2017 年 2 月, 湖南华弘检测有限公司对平江县原三阳乡化学农药厂污染地块开展场地调查, 调查采样布点详见图 3.1-2。

(2) 根据《场地调查报告》第 4 章分析与评价中 4.2 详细土壤检测结果“根据详测结果显示, 各样品中均未检测到对硫磷、速灭磷、甲苯、邻二甲苯、间二甲苯、对二甲苯; 除背景样品外, 不同点位及不同深度处土壤样品中均检测到了六六六及滴滴涕。

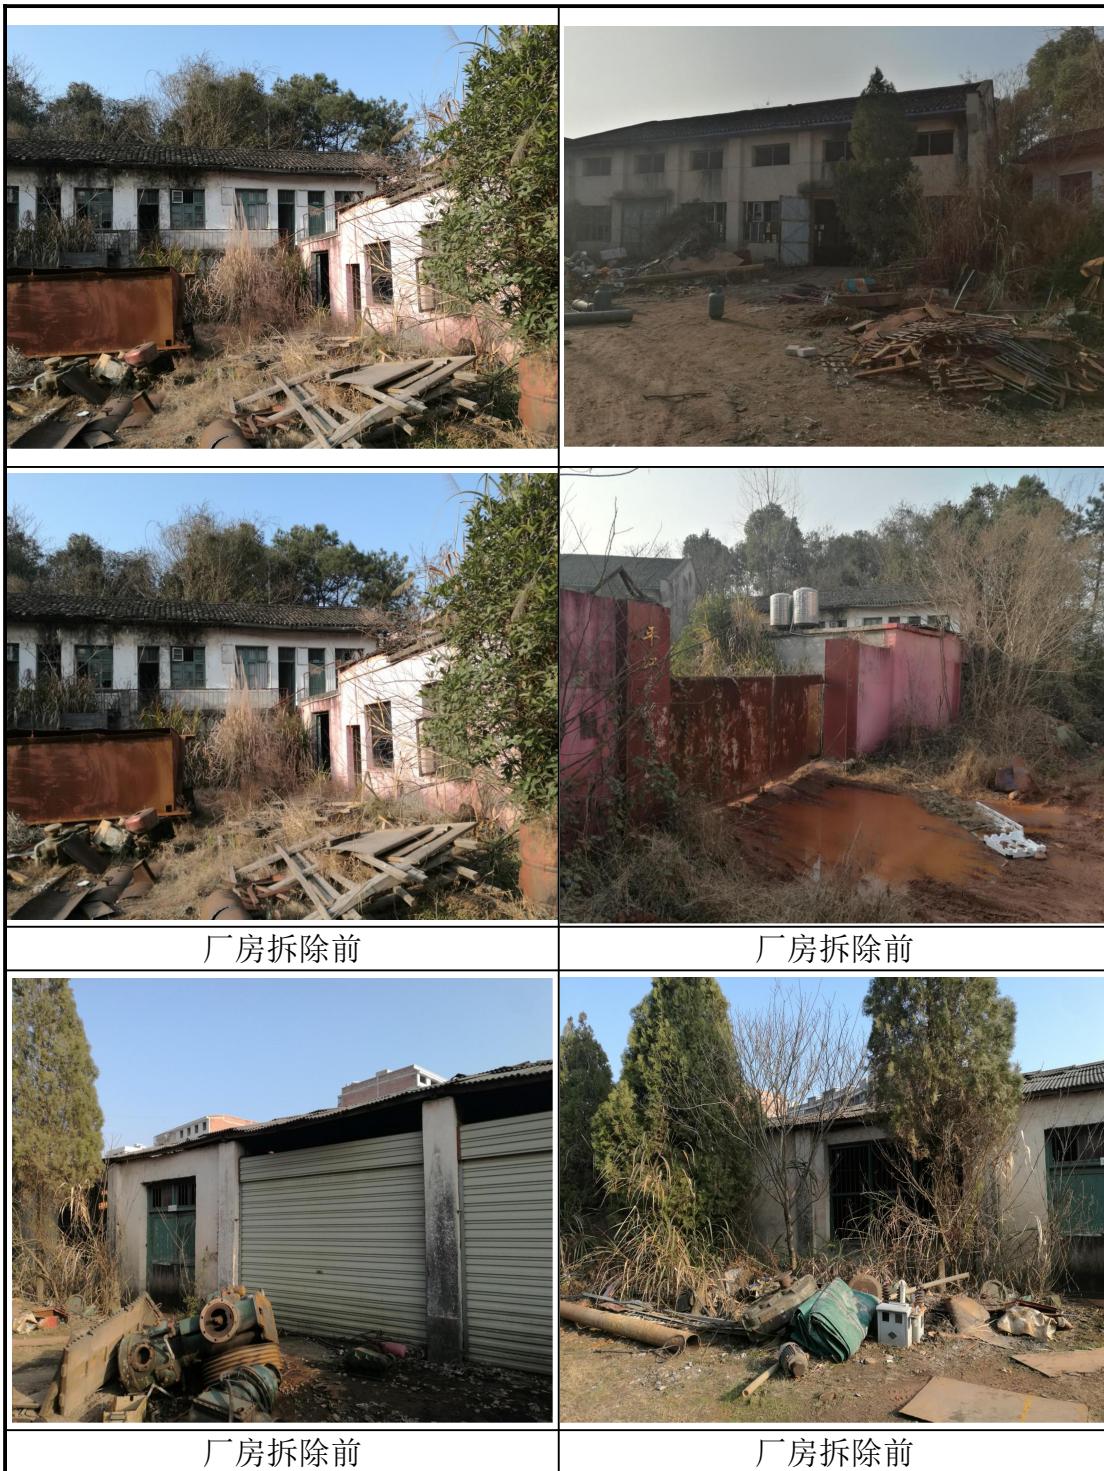
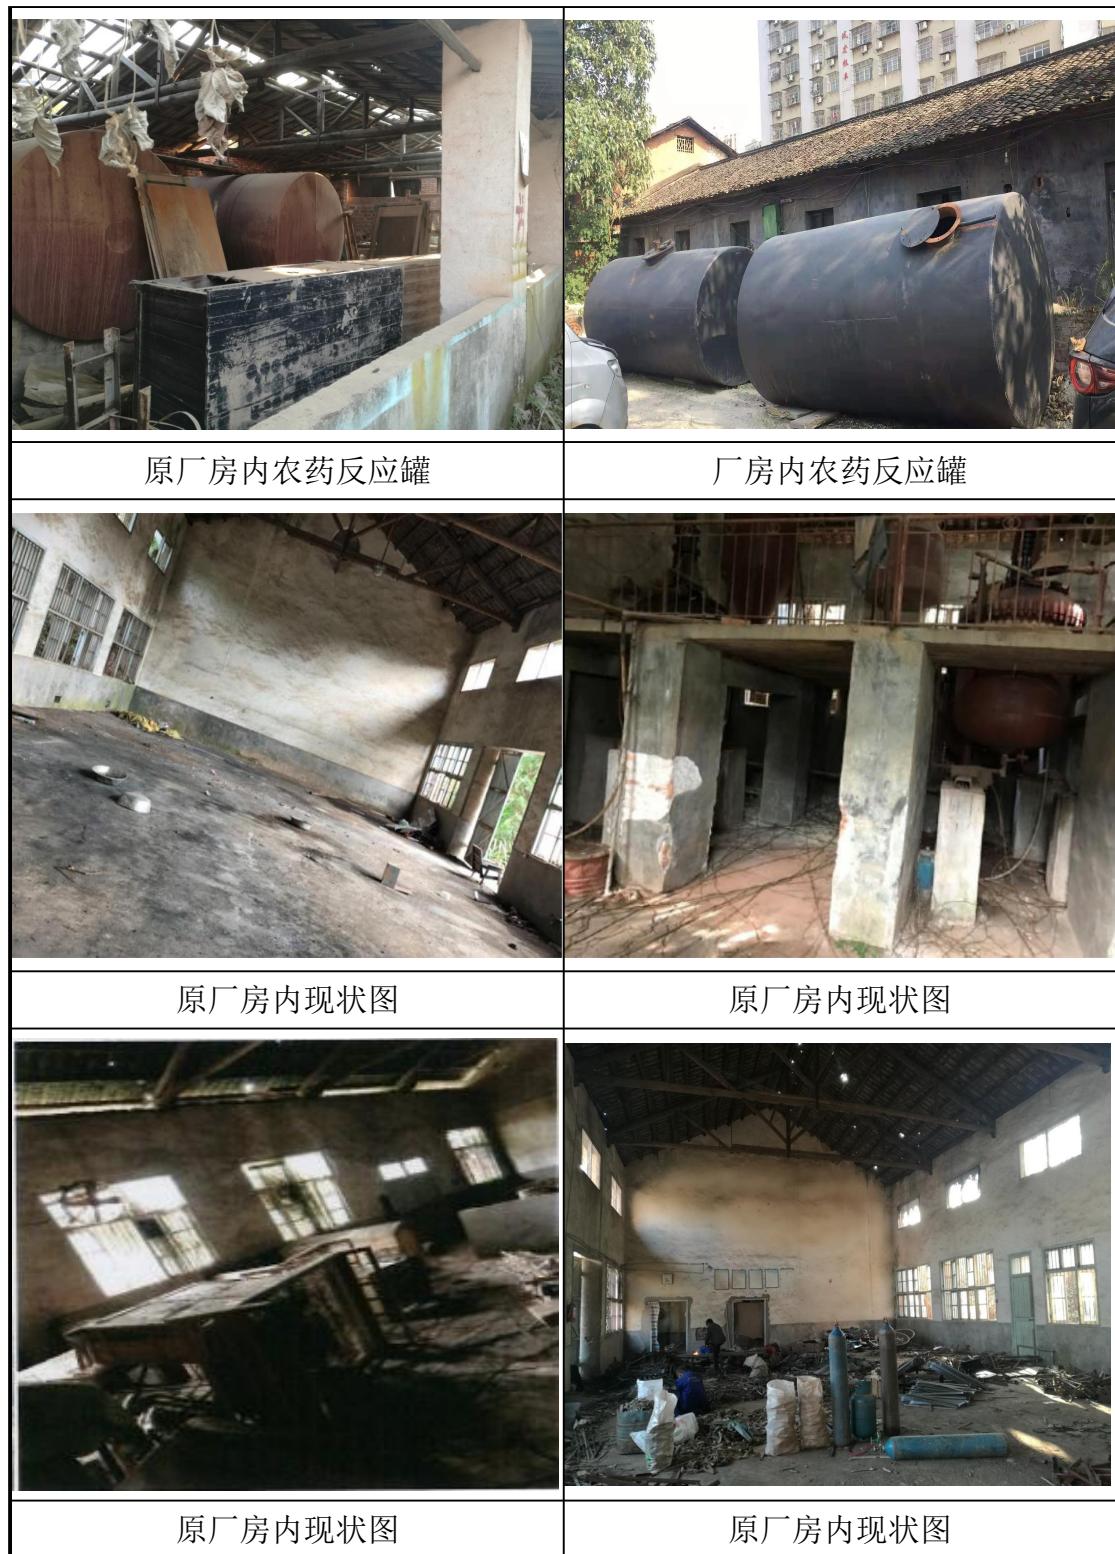
图 3.3-1 项目实施前场地照片

- ①遗留的4座生产车间及2间仓库未拆；
- ②场地没有遗留设备、遗留的物料及残留的污染物；
- ③场地内没有废弃农药瓶。

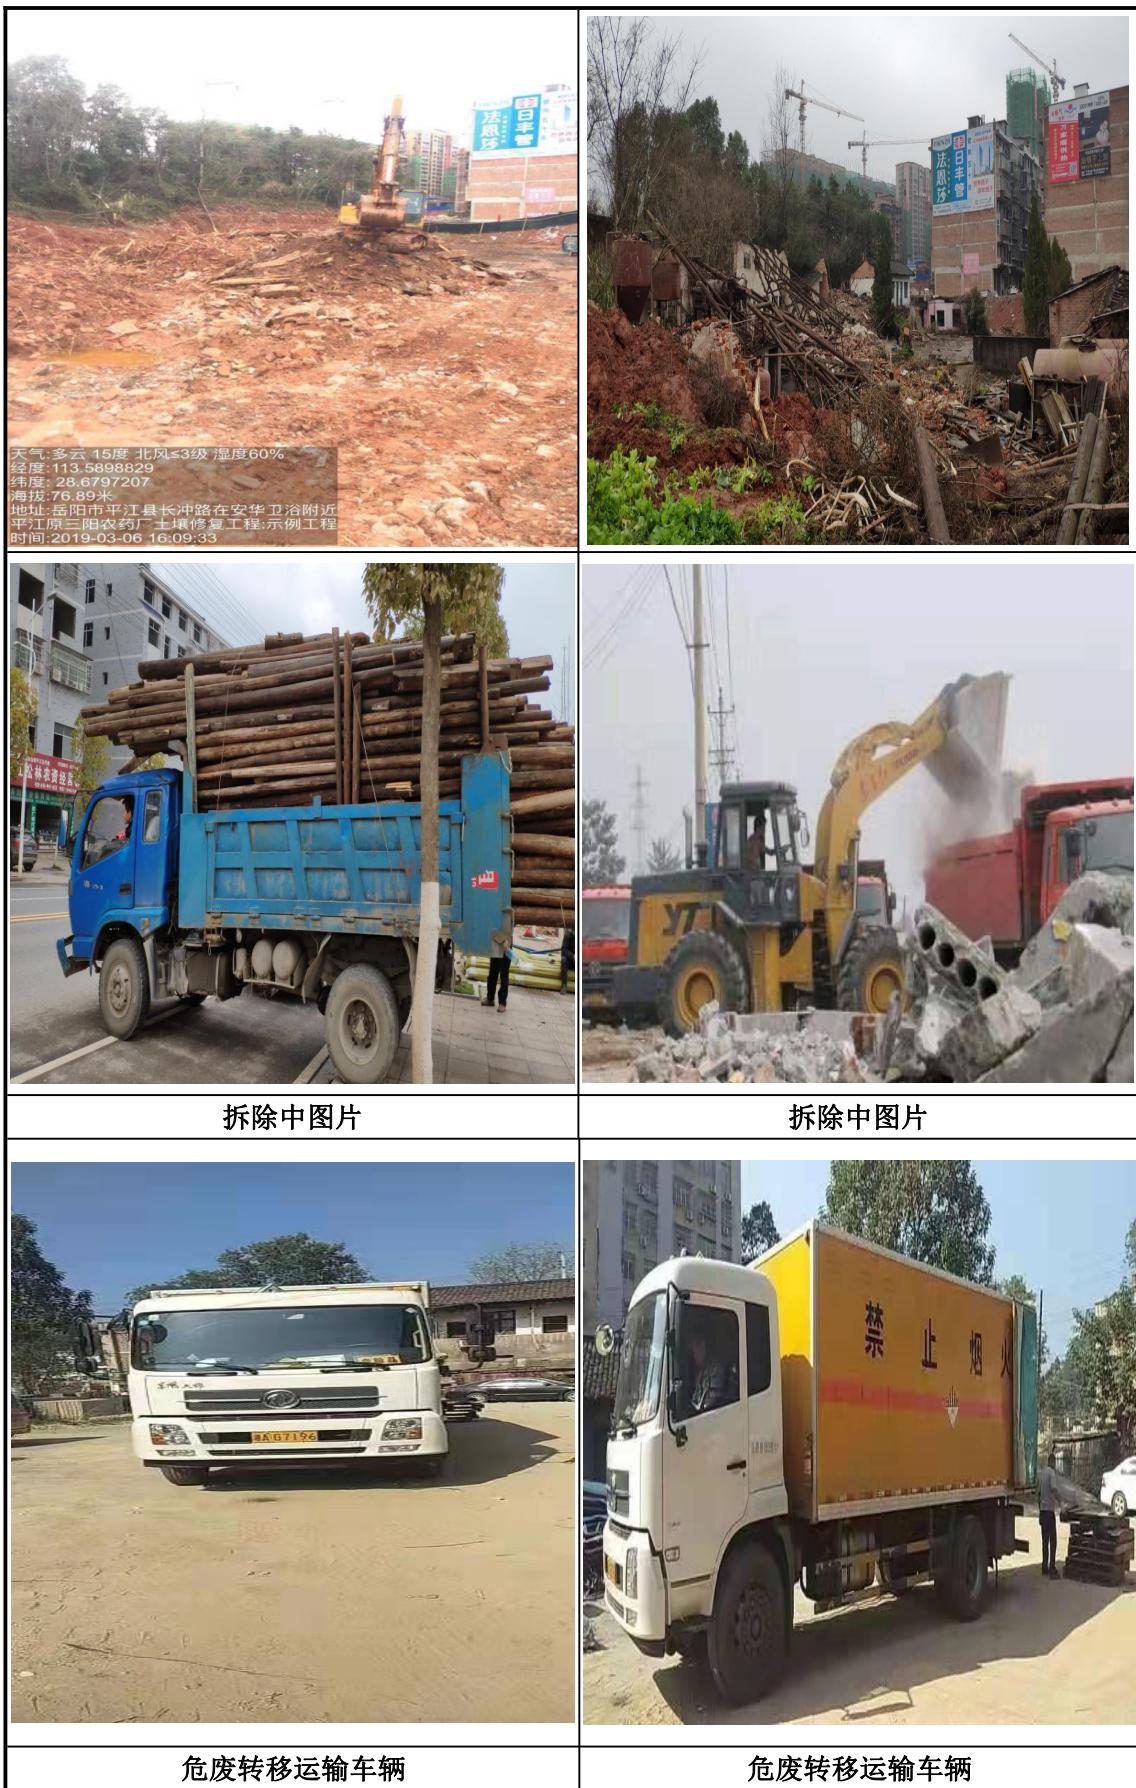
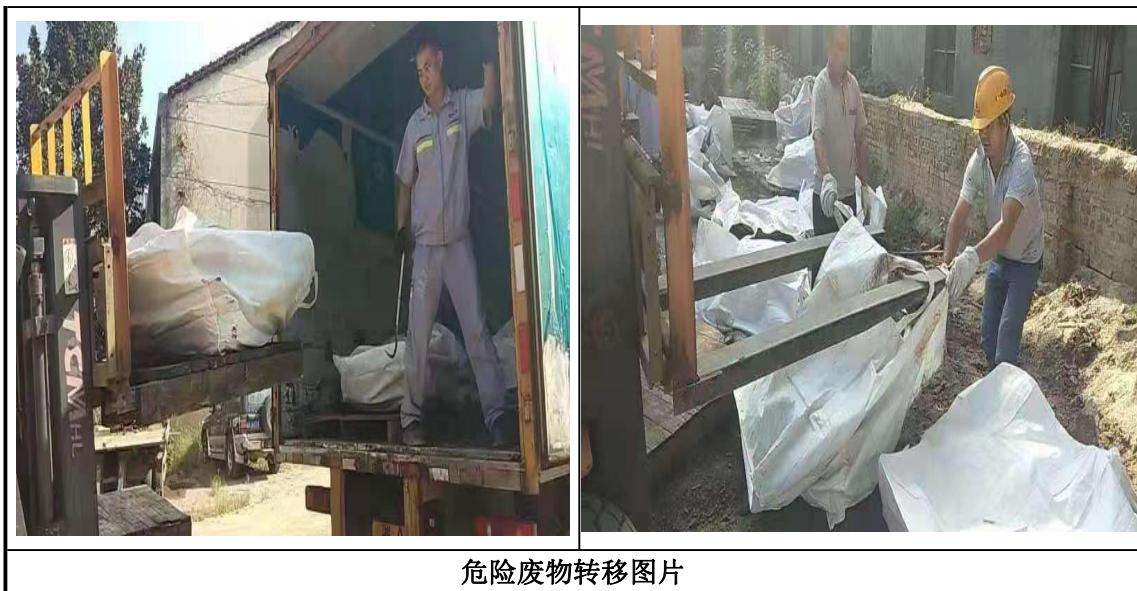
图 3.3-2 建构筑物拆除图片和危险废物转移图片

2、经后续的追踪调查，对遗留废农药罐等危险废物交湖南瀚洋环保科技有限公司处置，平江县环保局出具《关于应急处置危险废物函》（详见附件 7-1 危险处置相关资料）

3、建构筑物拆除后，场地內无遗留与农药相关物品，危险废物已经处置到位。

根据2019年8月9日专家评审会的质疑，平江县城关镇组织对拆除的物品进行了追踪调查，在三阳乡村委会发现2个农药反应罐，农药罐内无溶剂，无异味。2019年8月26日湖南美源环保股份有限公司与湖南瀚洋环保科技有限公司签订委托协议，对产生的危险废物办理转移联单转运至湖南瀚洋环保公司处置。

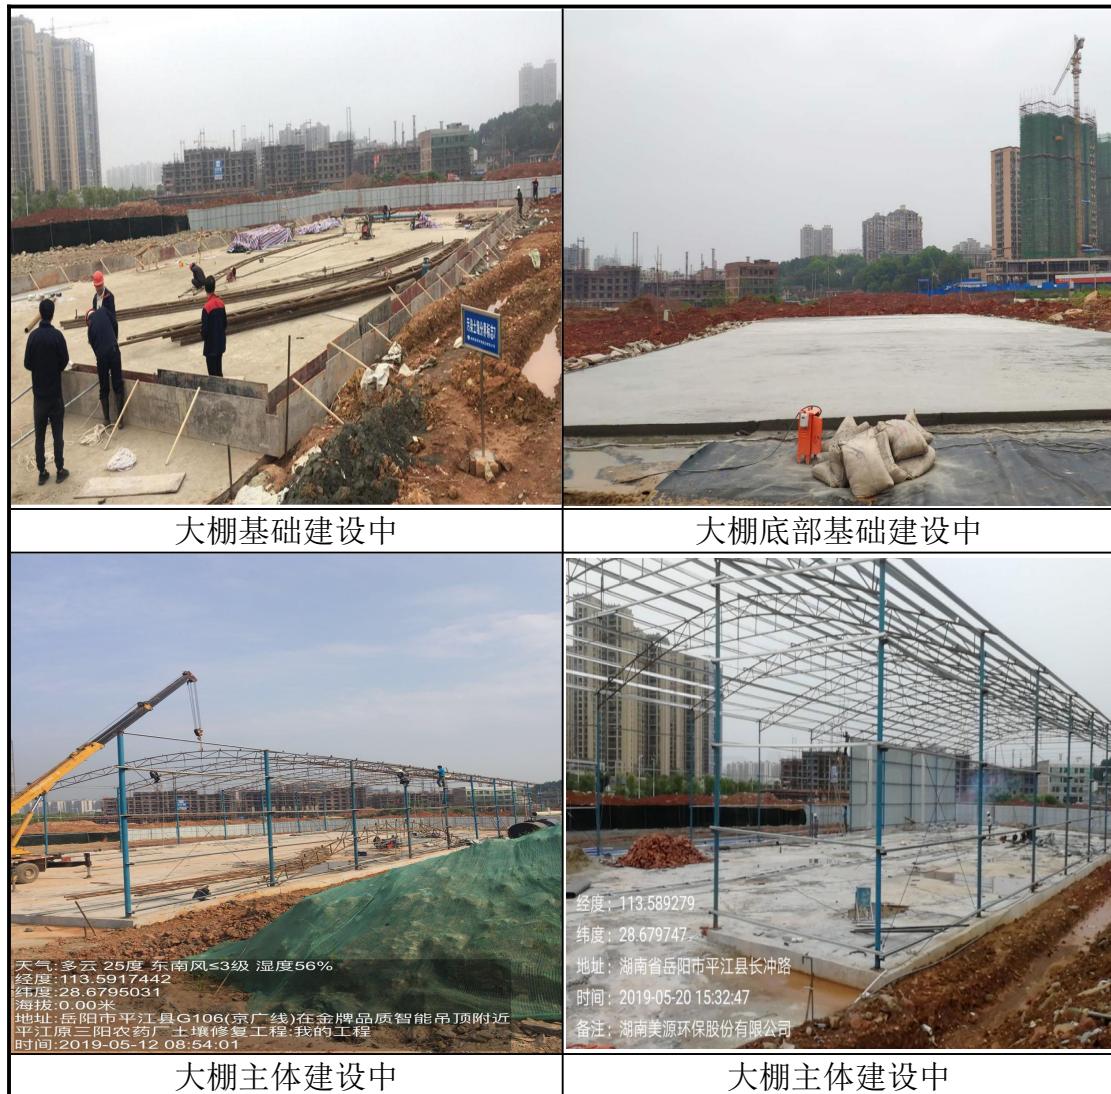
图 3.3-4 负压大棚建设中照片

①本项目土壤修复区域在负压密闭大棚内进行。大棚规格为60m×20m×9m(H)，大棚建设包括钢结构支撑体系，膜结构屋面，底部采用30cm宽实心圈梁钢筋混凝土保持大棚的稳定性和整体密闭性。

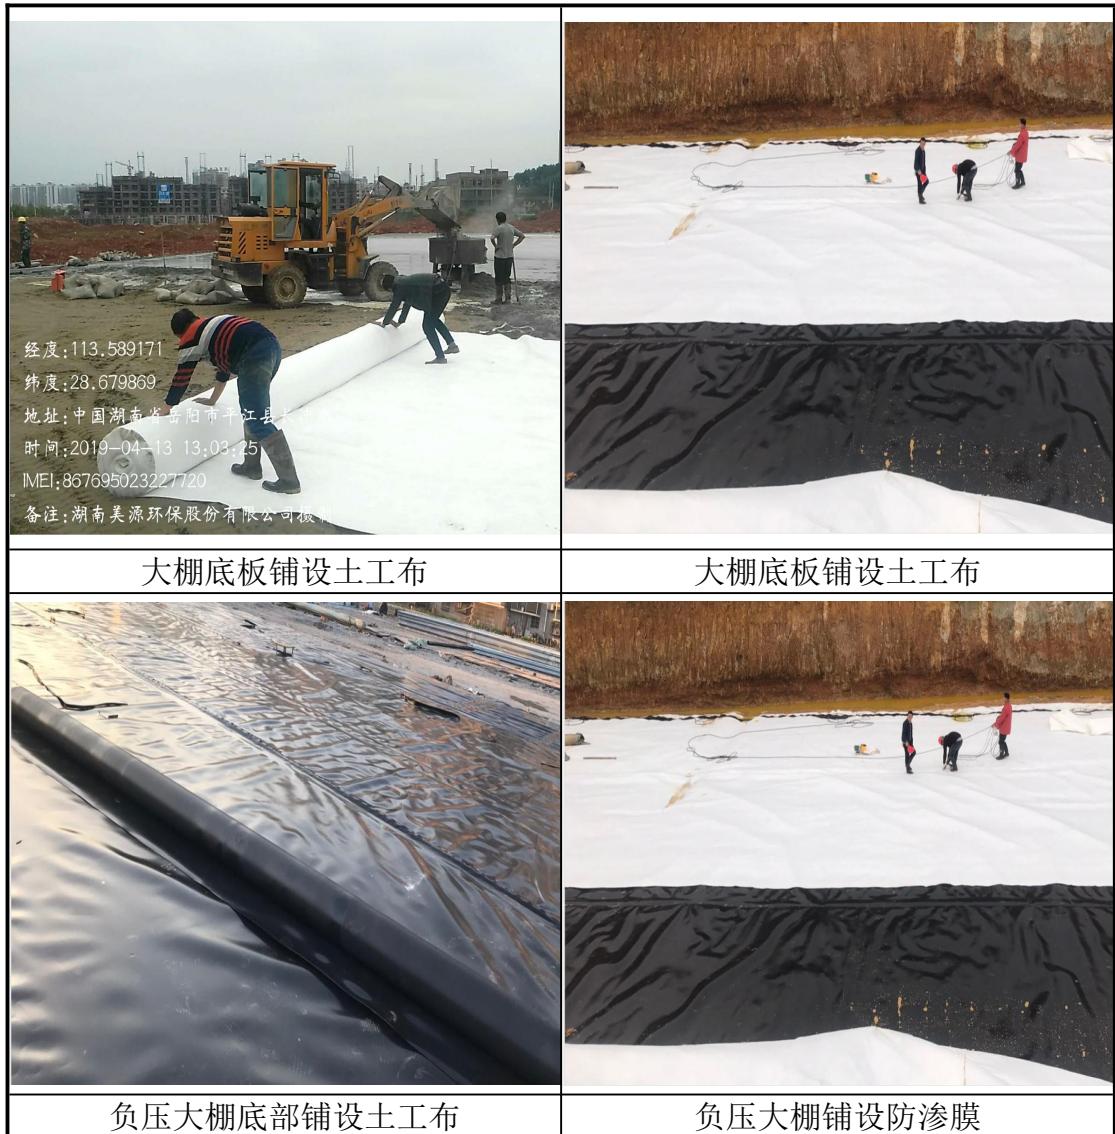
图 3.3-5 负压大棚防渗工程图片

②施工及安装过程中采用旁站监理方式确保工程质量。土工布和防渗膜要求送检，出具检测报告后方可使用。防渗拼接工艺采用电热焊接法，随机抽检焊缝质量，每一片土工膜均在铺设当天进行焊接。铺设完后，专人管理，所有能对土工膜造成损坏的东西，均不能放在膜上或携带在膜上行走，确保防渗稳定性。

结论：2019 年 4 月 13 日，湖南天福项目管理有限公司和常德双赢环境咨询服务有限公司对负压大棚建设及防渗材料数量、施工质量验收，均符合设计及相关验收标准。（详见负压大棚建设验收表）。

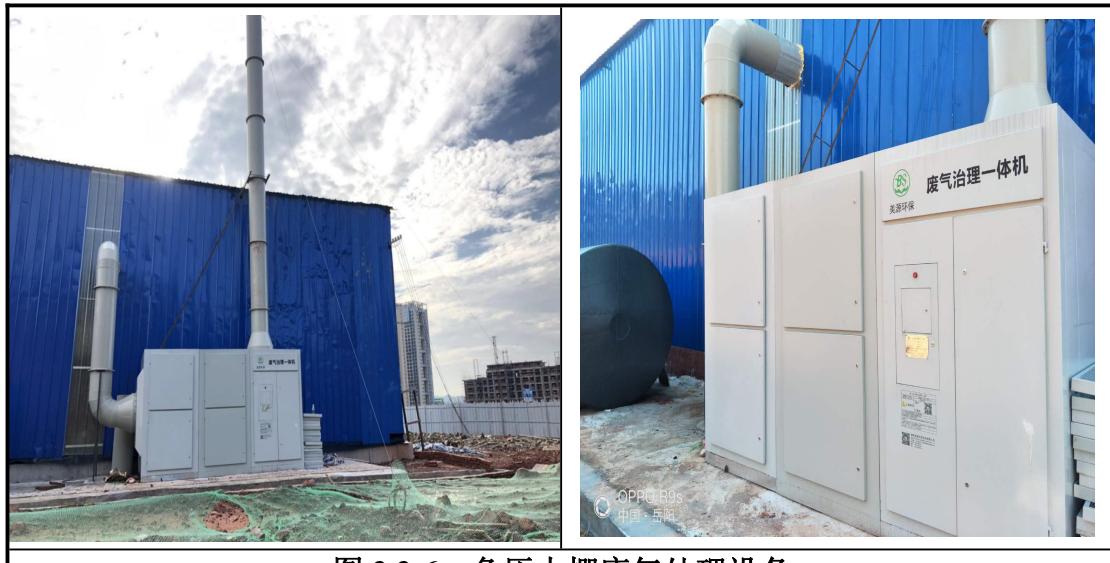
图 3.3-6 负压大棚废气处理设备

在大棚东侧，配套建设 2 台废气处理一体机，处理能力：45000m³/h，规格：2.6m×2.1m×1.5m。处理修复过程中产生挥发性有机废气(VOCs)。工艺流程：修复过程中产生有废气经收集后通过光电一体化吸附装置处理后，经不低于 15 米排气筒排放。

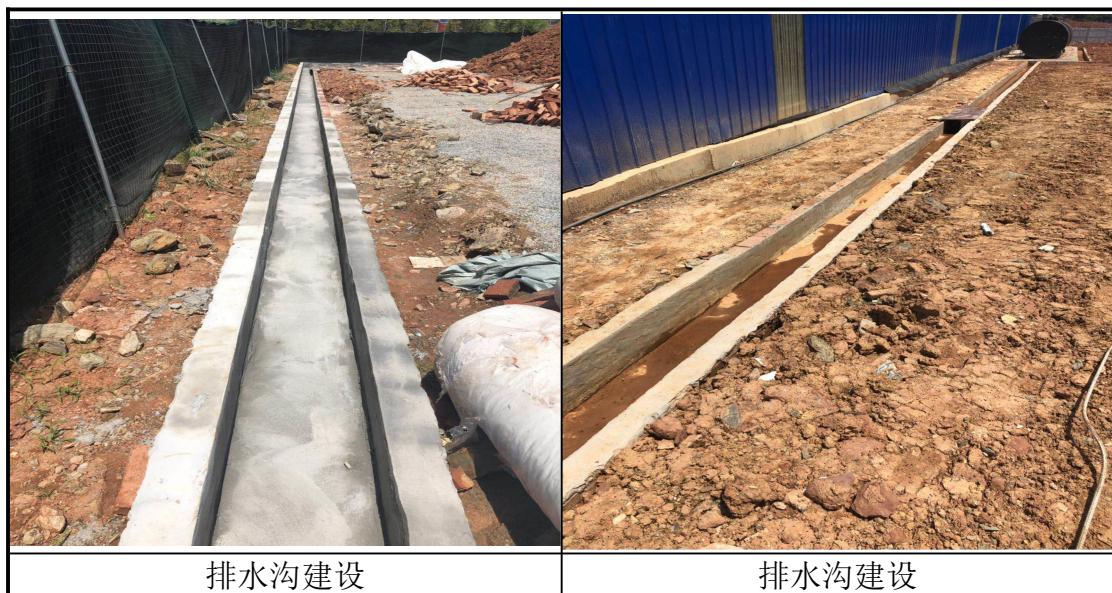
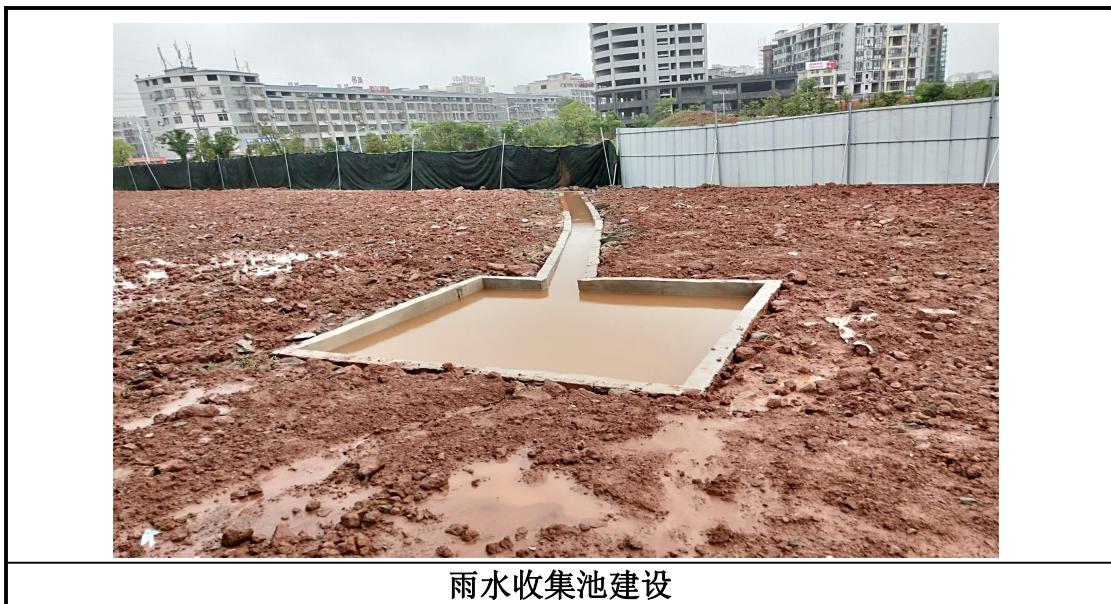
图 3.3-7 排水设施建设照片

①排水沟建设：场地内建设环形排水沟，断面规格：300mm×400mm，砖混结构，C15 混凝土垫层、C25 现浇混凝土底部，长度 418m。

②雨水收集池建设：在大棚东、西侧设置 2 个收集池，规格 3×2×1m，砖混结构，混凝土强度等级：C25 现浇砼，共 12m³。

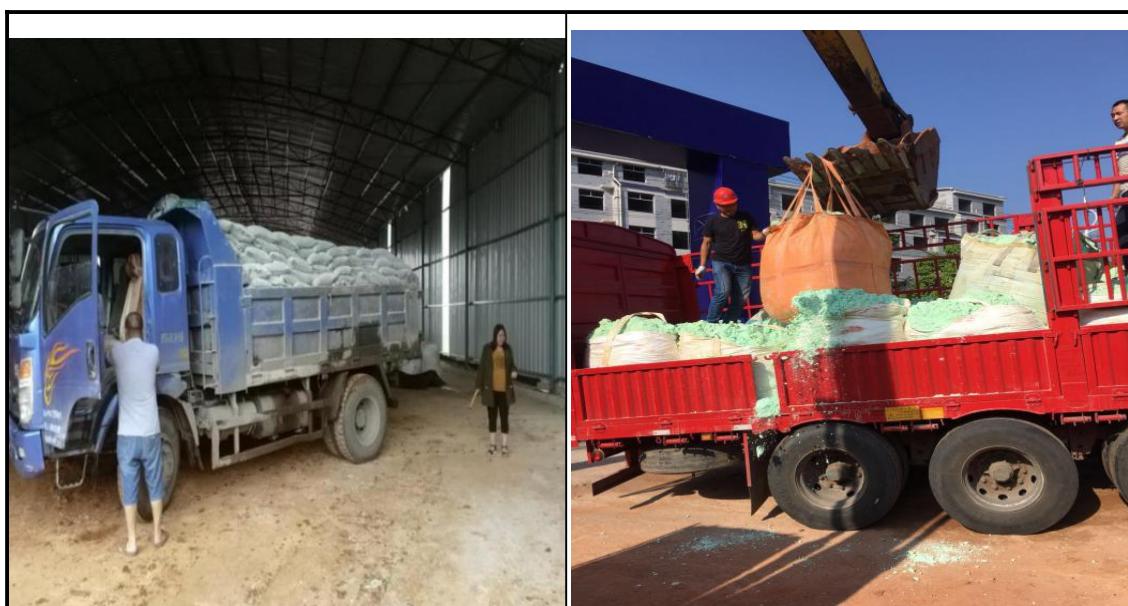
图 3.3-9 修复药剂照片

为防止发生二次污染，确保修复效果，从专业公司购买，有药剂的证明文件和检验报告，建立入库制度和领取制度和使用台帐，专人负责管理和使用。常德双赢环境咨询服务有限公司对土壤修复药剂使用以及质量进行监管。土壤修复药剂使用详见药剂使用登记表。

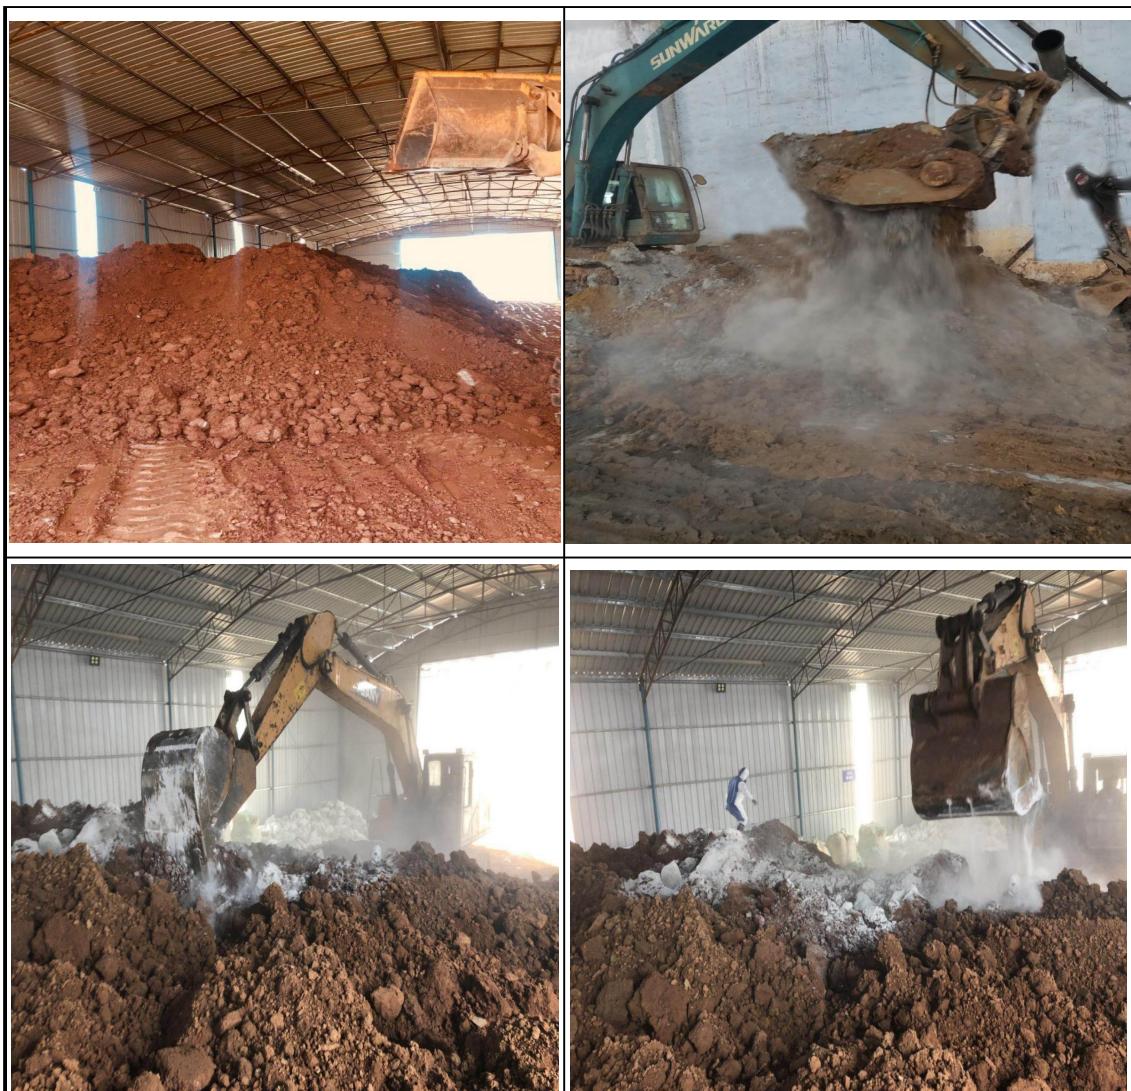
图 3.3-10 修复药剂照片

污染土壤在大棚内修复区内堆置，将硫酸亚铁均匀铺撒于污染土壤上方，利用 ALLU 筛分破碎铲斗将污染土壤与药剂混合拌合，达到均匀、彻底的混合效果。

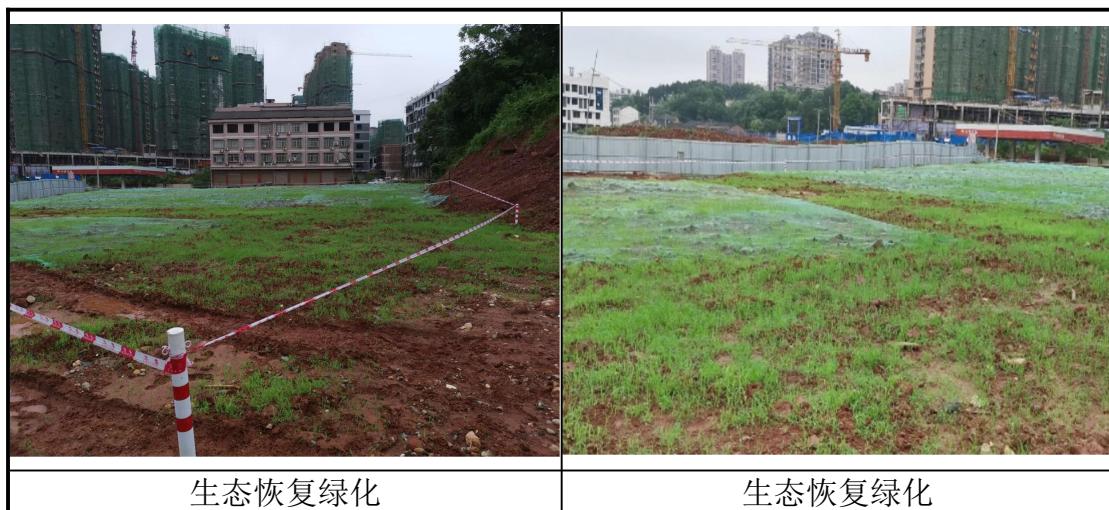
图 3.3-11 土壤回填和生态恢复绿化图

对治理合格的土壤分批回填至填埋区，采用混合草籽对修复面积 15939.77m² 地块进行生态恢复，共撒播草籽 1300 斤，铺设遮阴网 31000m²。保证区域生态得到改善。（详见土壤修复回填资料）

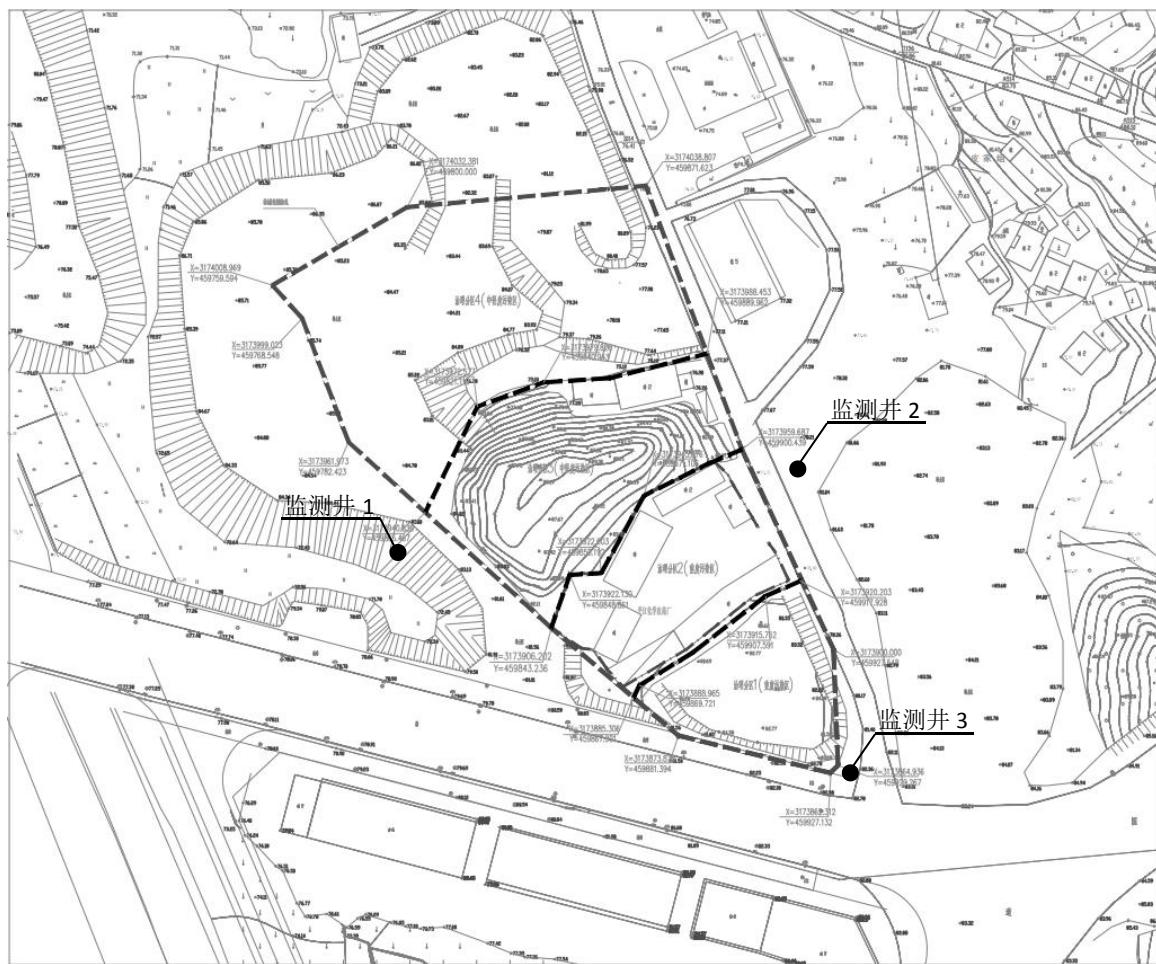
图 4.2-1 地下水观测井

现场共布设3个地下水观测井，地下水观测井见图4.2-1。

项目布设 3 个地下水监测井，委托平江县涌泉钻井工程有限公司采取 XY-300 型钻机成井，采用回转清水钻井工艺，套管护壁，开孔深度 15 米，直径 0.4 米，井高 0.75 米。地面混凝土基座 1m×1m×0.2m，井身井盖采用不锈钢材料，圆型采用红白条隔离柱作为防护，分别用 4 根（直径 0.2 米、高 0.8 米、共 20 根）钢柱制作而成。监测井位置见图 4.2-1。

项目场地布设 3 个地下水监测井，监测井采取 XY-300 型钻机成井，采用回转清水钻井工艺，套管护壁，开孔深度 15 米，直径 0.4 米，井高 0.75 米。地面混凝土基座 1m×1m×0.2m，井身井盖采用不锈钢材料，圆型采用红白条隔离柱作为防护，分别用 4 根（直径 0.2 米、高 0.8 米、共 20 根）钢柱制作而成，监测井结构详见附件 8。

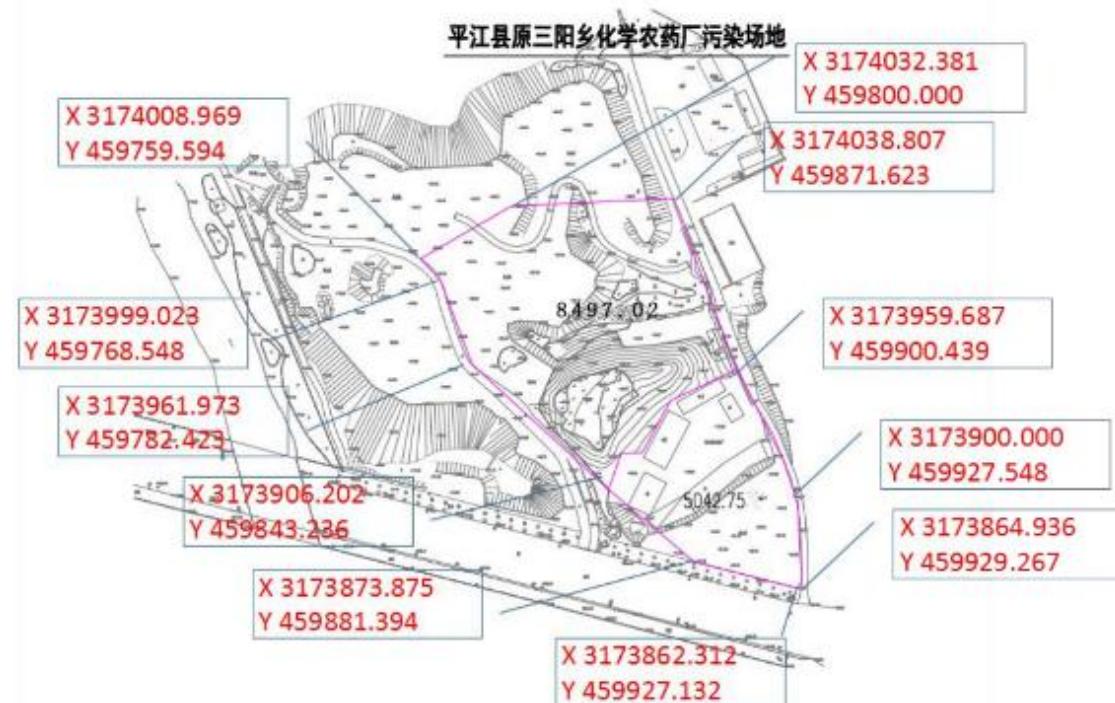
图5.1-1 评估范围

本次土壤修复效果评估范围主要是三阳农药厂区及周边受污染的区域，总面积 15939.777m^2 ，修复面积 13539.777m^2 ，修复土壤方量 44188.91m^3 ，主要污染物为六六六、滴滴涕，项目修复范围见图 5.1-1。

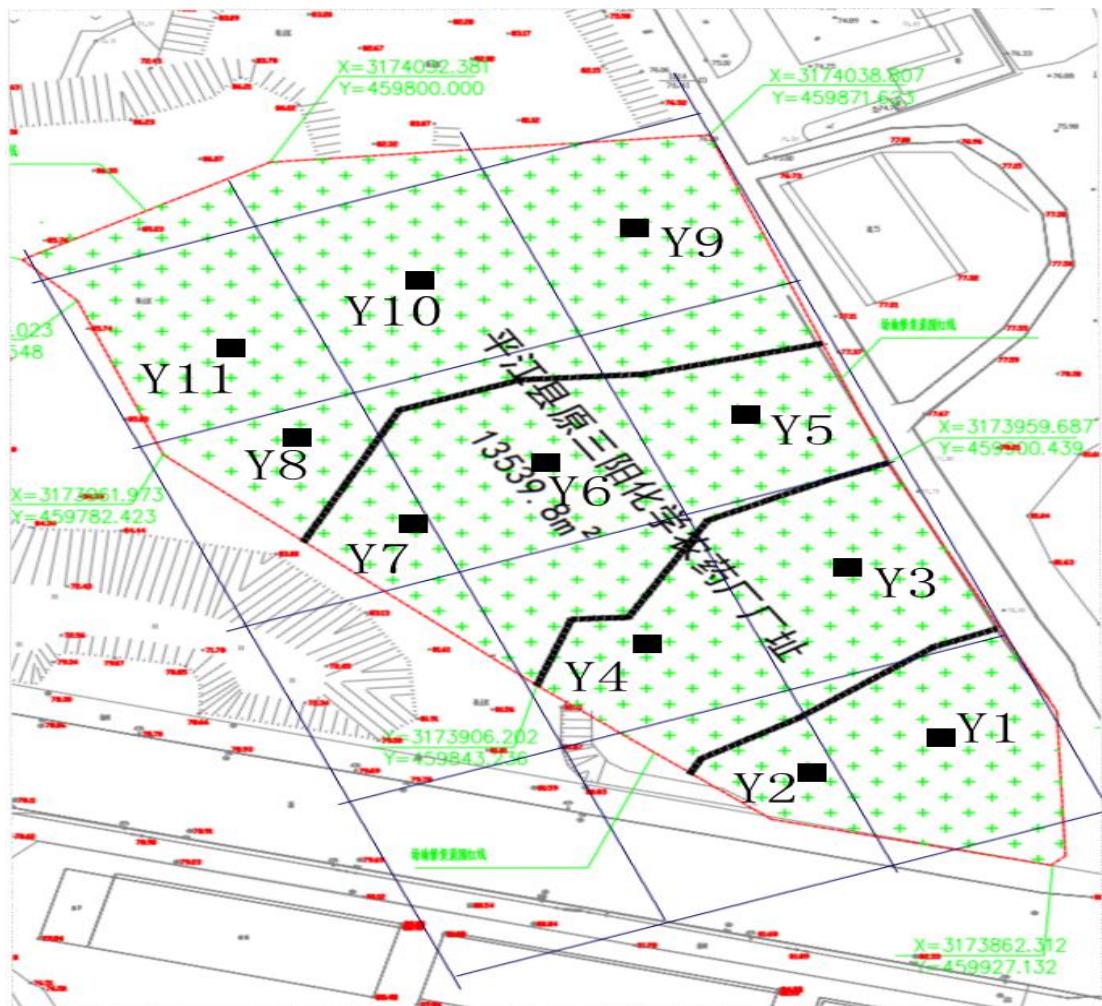
图5.1-2 项目回填区域土壤采样布点示意图

根据《场地环境监测技术导则》(HJ25.2-2014)要求, 基于过程监测对修复土壤样检测达标和修复土壤技术规范要求, 效果评估单位对回填区域 13539.77m^2 土壤采取柱状土壤样检测, 采用 $40\text{m}\times 40\text{m}$ (1600m^2) 网格布点, 在项目回填区域共布设 11 个监测点位, 采取分层柱状土壤样品, 样品数量 29 个, 点位编号 Y1-Y11 详见布点示意图。

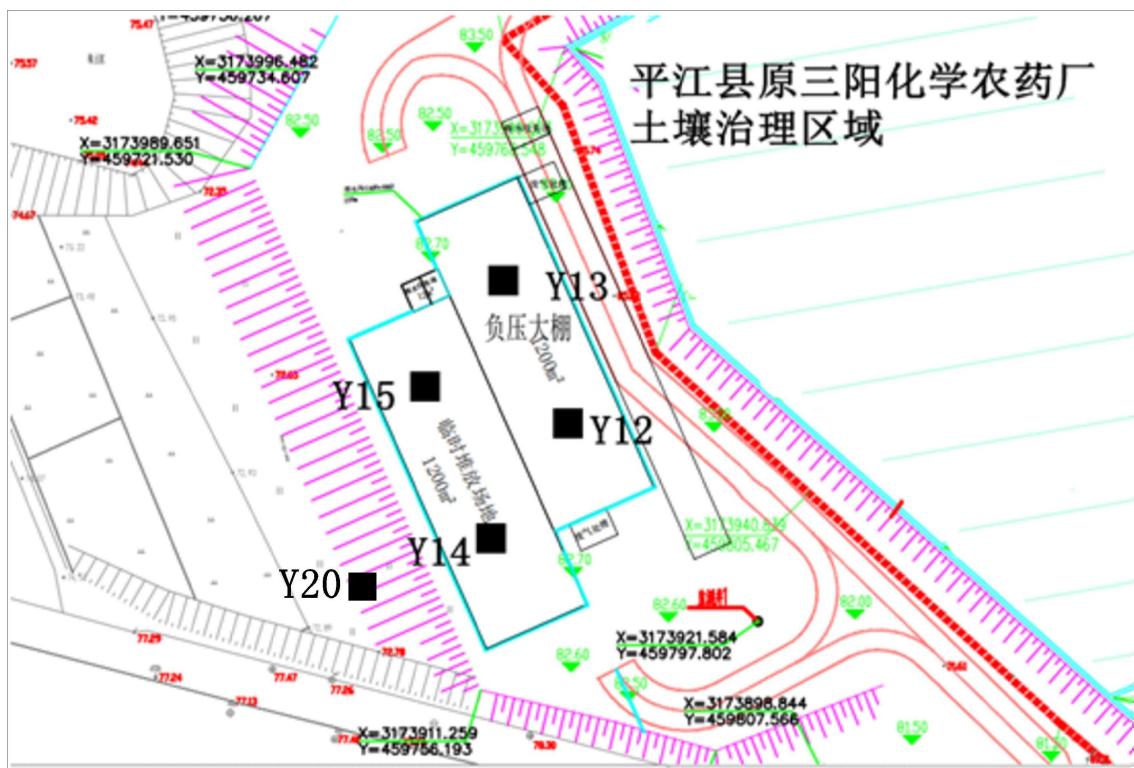
图 5.1-3 清洁区域土壤采样布点示意图

在项目实施过程中，利用清洁区域建设负压大棚建设（面积 1200m^2 ）和 2 个养护区（面积 3200m^2 ），用于修复后土壤临时养护区域。项目完成后，对负压大棚和养护区进行拆除，清洁区域进行监测。采用 $40\text{m} \times 40\text{m}$ (1600m^2) 网格布点，共布设 5 个监测点位，采集 0-20cm 表层土壤样品，点位编号 Y12-Y15、Y-20。具体详见布点示意图。

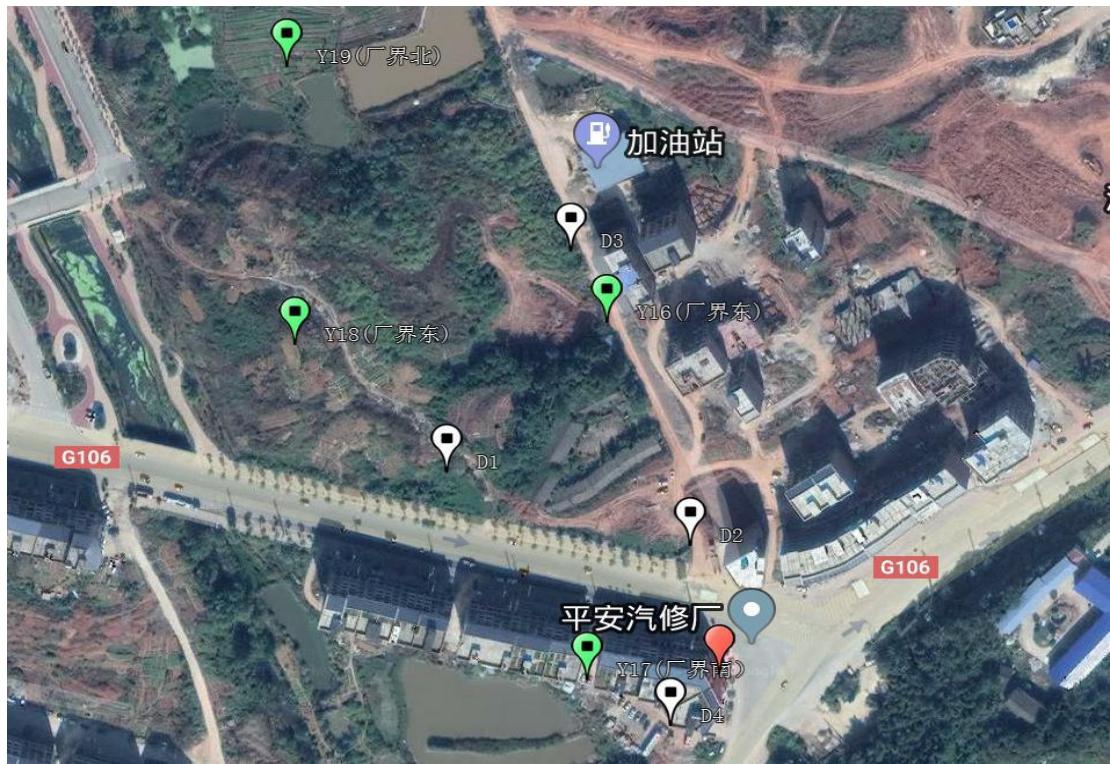
图 5.1-4 对照区域土壤和监测井及对照点采样布点示意图

对场地内 3 个监测井设立 3 个监测点位，点位编号分别为 D1、D2、D3。现场确定对照井采样，点位编号 D4。对施工完成后地下水监测井取样，地下水检测因子为 pH 值、COD_{Mn}、氨氮、六六六（总量）、滴滴涕（总量）。具体详见布点详见图 5.1-4。
