# 第一章 概述

根据《平江县三阳乡甲山村八斗、童源历史遗留金矿尾砂污染管控工程 初步设计（报批稿）》（中蓝长化工程科技有限公司 2021 年 6 月），本工程污染管控规模为：三阳乡甲三村八斗、童源区域历史尾砂堆体 6 处（八斗组 A1、A2，童源组 A4、A5、A6、A7）、甲山村潭槽片潭家组杉树坡无主尾矿库 1 座（A3），总管控污染面积为 11578.67m<sup>2</sup>，总管控尾砂体积为 42741.99m<sup>3</sup>。工程管控内容为：①尾砂转运：将八斗 A1、A2、童源 A7 遗留尾砂及表层受污染土壤转运至童源 A4 尾砂点进行填埋处理；A6-2 遗留尾砂及表层受污染土壤转运至 A6-1 进入填埋处理；管控污染总面积为 2521.67m<sup>2</sup>，尾砂转运总量为 9806.59m<sup>3</sup>；②尾砂就地风险管控：对 A4、A5、A6-1 点尾砂进行就地风险管控，封场结构同新建填埋场封场结构，主要管控内容包括：建设挡墙、截洪沟、垂直防渗墙、上部风险管理防渗措施、渗滤液收集吸附结构等，并对尾砂点进行生态恢复，就地管控污染总面积为：6496.75m<sup>2</sup>，就地管控尾砂 16146.48m<sup>3</sup>；③杉树坡尾矿库管控整治：按规范要求进行整治闭库及生态恢复对谭家杉树坡尾矿库。尾矿库封场措施为：修复原浆砌石挡墙坝顶，在浆砌石挡墙下游采取粘土反压体进行压坡；在库尾修建挡水坝，并在库区修建排水渠将库内雨水排至尾矿库下游；对尾矿库库区滩面采取防渗、排水、覆土及植被恢复方式进行封场，覆土厚度为 100cm，植物选取当地的乡土草种及灌木，如狗尾草、车前草、狗牙根、山茶、杜鹃等。管控污染面积为：2560.25m<sup>2</sup>，整治尾砂量为 18049.76m<sup>3</sup>。

则》等有关规范、标准要求，编制完成了《平江县三阳乡甲山村八斗、童源历史遗留金矿尾砂污染管控工程环境影响报告书》。

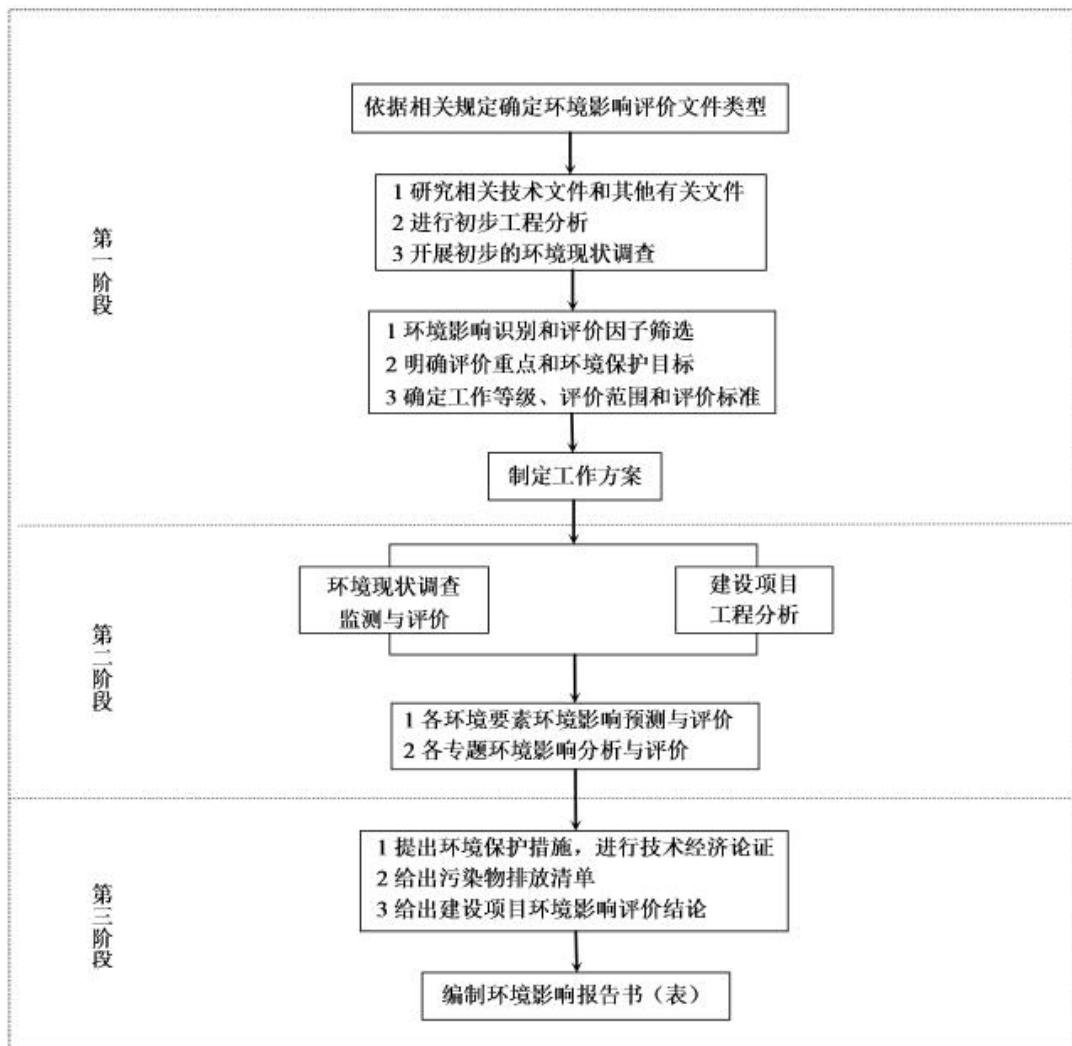
图 1.2-1 评价工作程序

本公司接受项目委托后，成立了项目组，对项目所在区域及其周围环境进行了详细的调查及现场踏勘。建设单位于2021年3月31日在平江县人民政府网站上进行项目环评第一次网上公示，公示时间为2021年3月31日-2021年4月14日；2021年6月8日进行了征求意见稿网上公示和现场公示，公示时间为2021年6月8日-2021年6月23日；在征求意见稿公示期间进行了两次报纸公示。在编制过程中委托湖南谱实检测有限公司开展了环境质量现状监测。根据相关的法律、法规和评价技术导则的要求和建设单位提供的资料，结合本项目的特点，编制了《平江县三阳乡甲山村八斗、童源历史遗留金矿尾砂污染管控工程环境影响报告书》，本次环境影响评价过程详见图1.2-1。本次环境影响评价过程如图1.2-1所示。

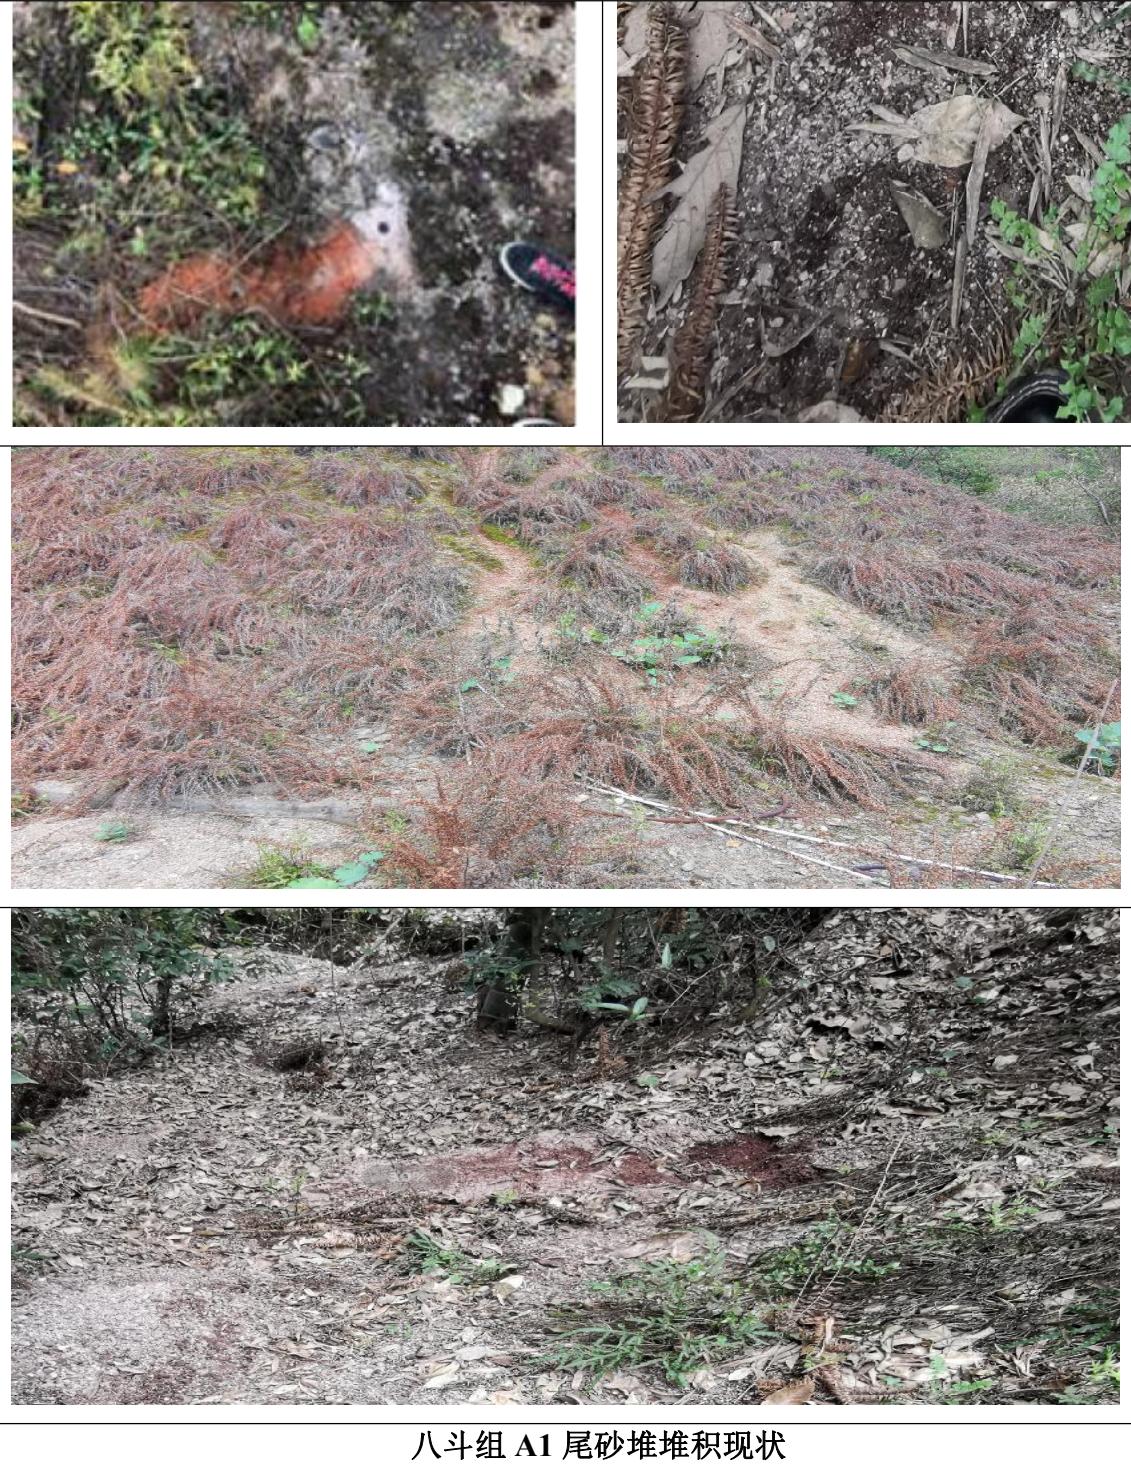
八斗组各尾砂点尾砂堆积现状如图 3.2-1。

八斗组 A1 尾砂堆堆积现状

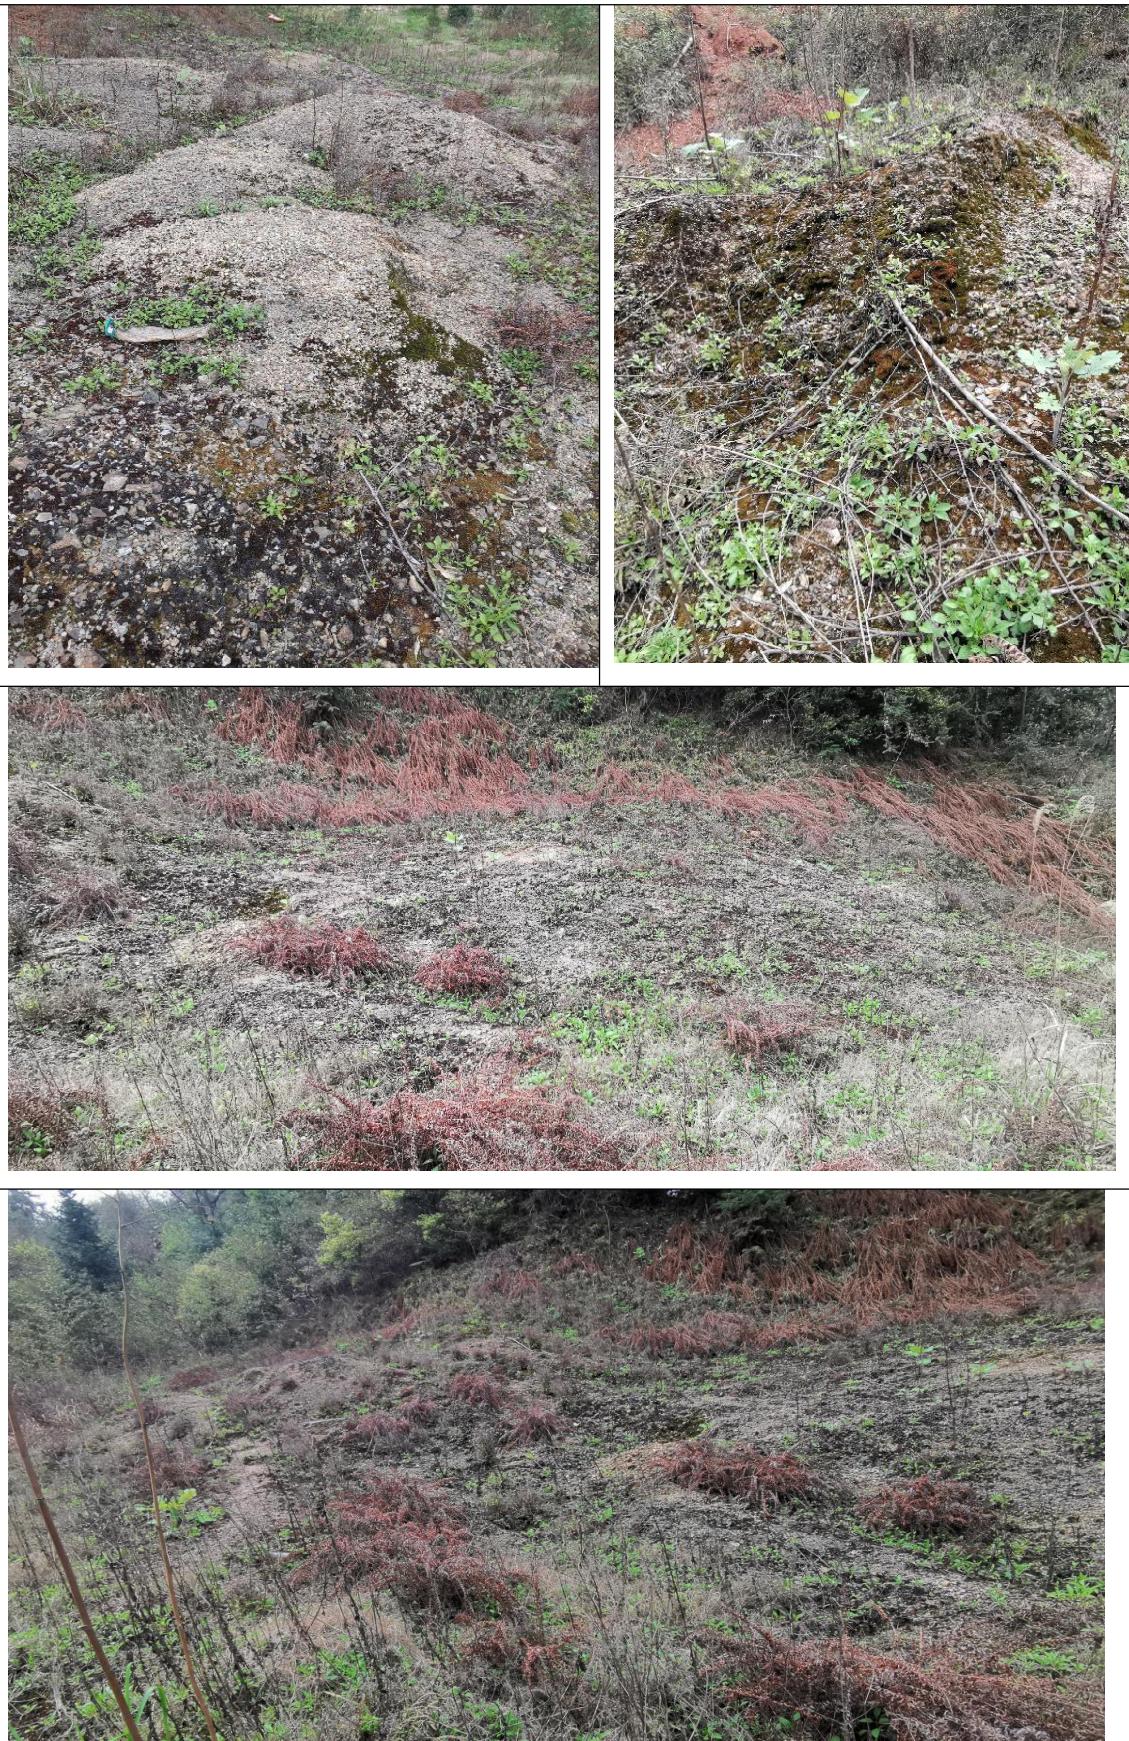
八斗组 A2 尾砂堆堆积现状

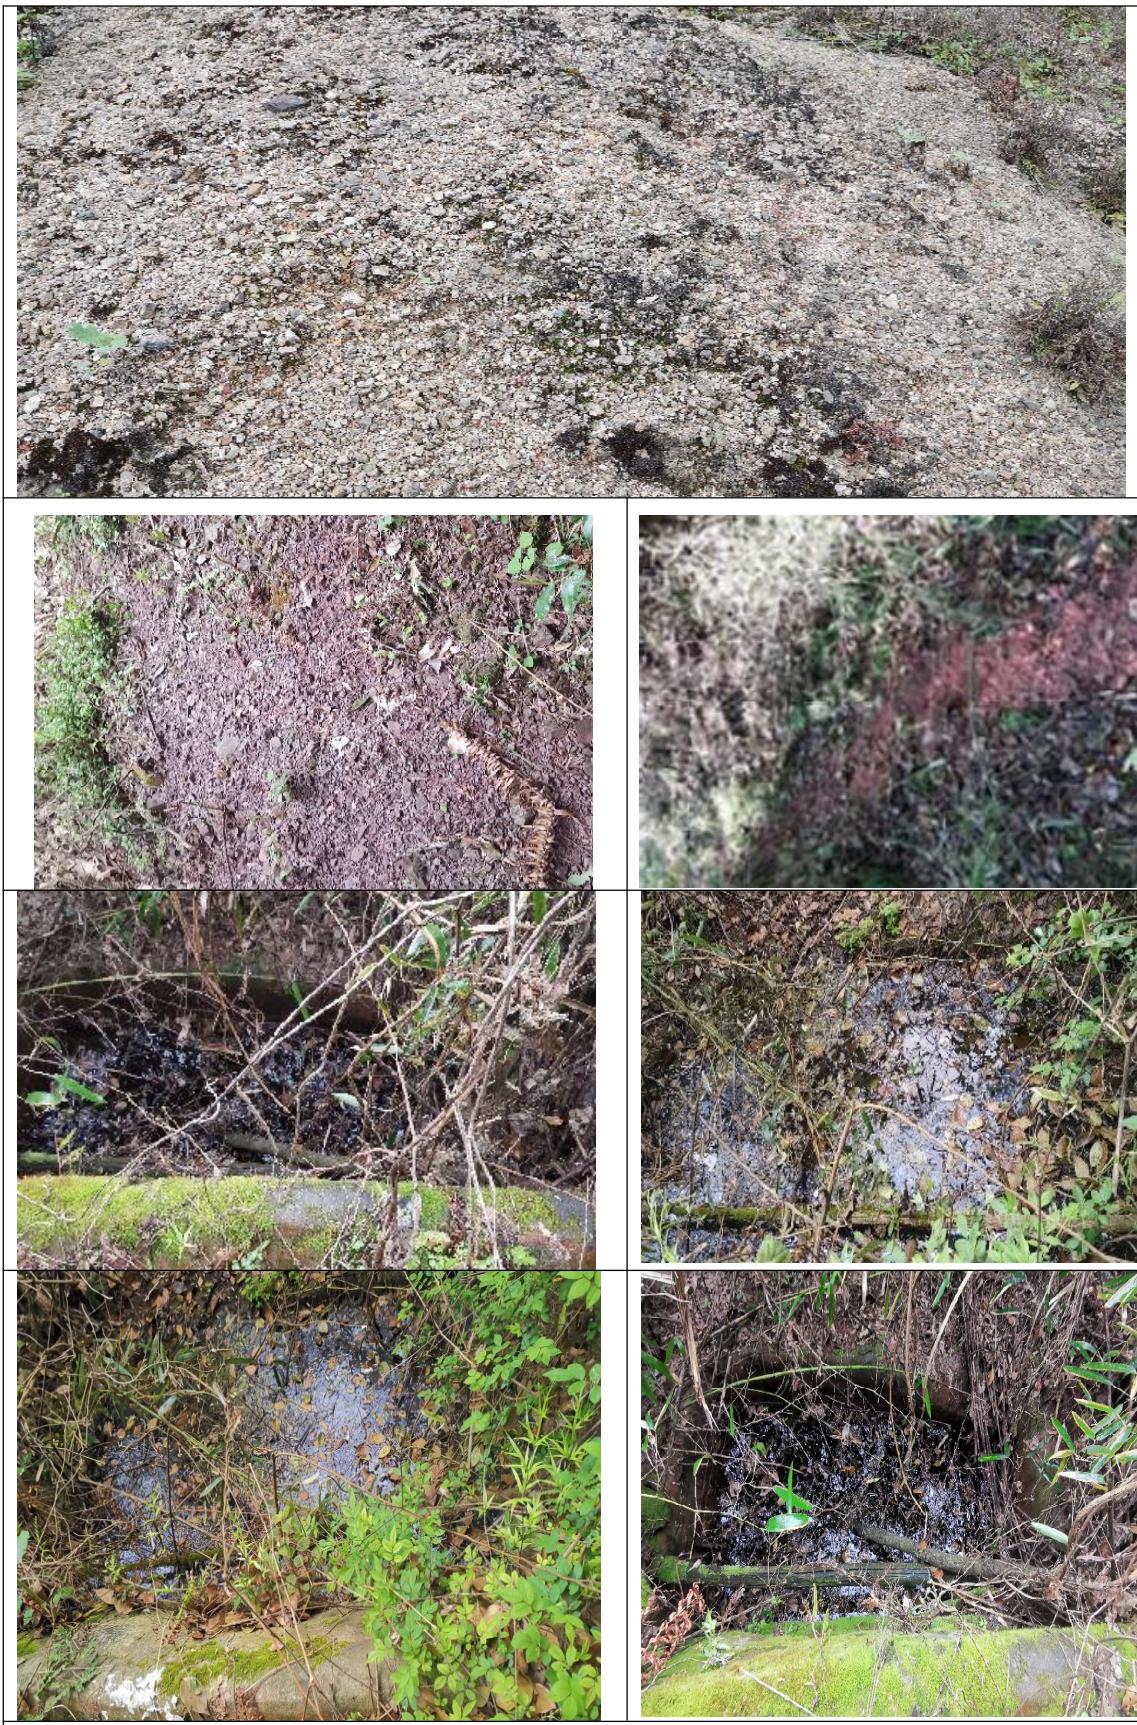
童源组组各尾砂点尾砂堆积现状如图 3.2-2。

童源组 A4 尾砂堆堆积现状

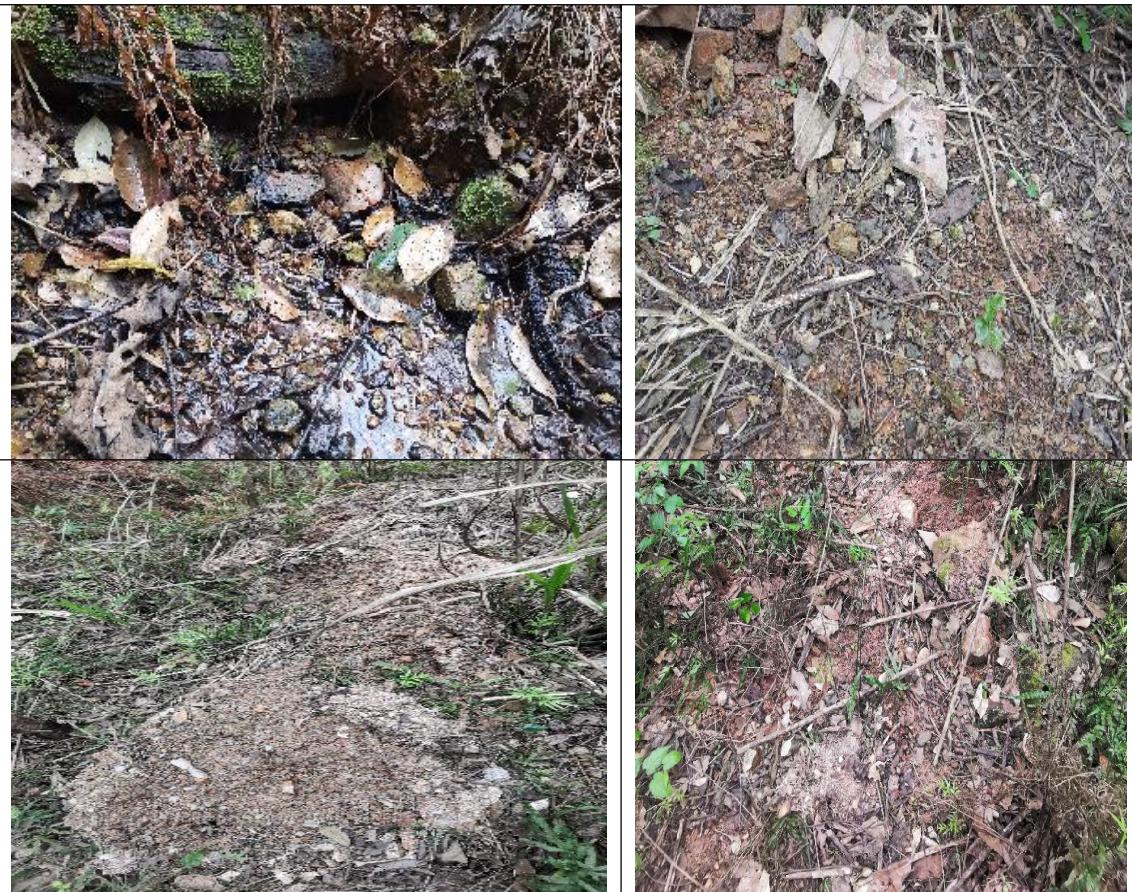
童源组 A5 尾砂堆积现状

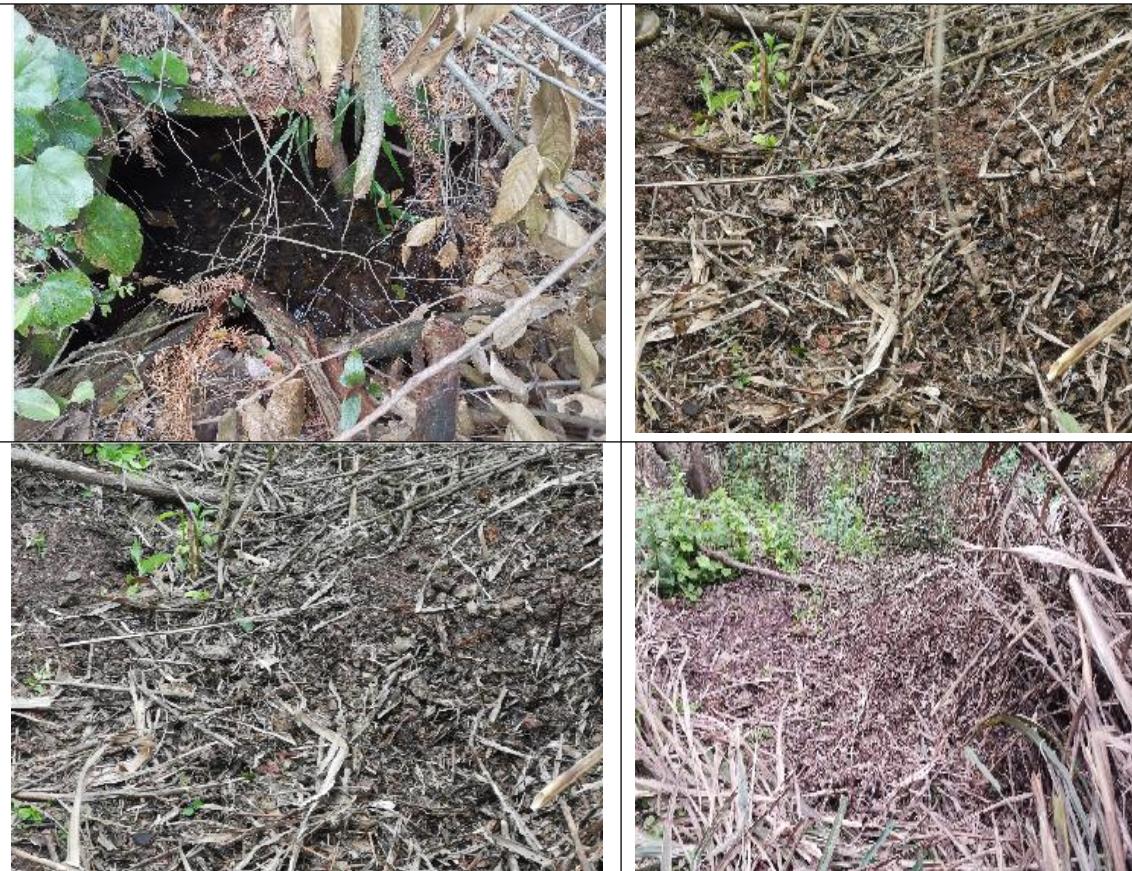
童源组 A6 尾砂堆堆积现状

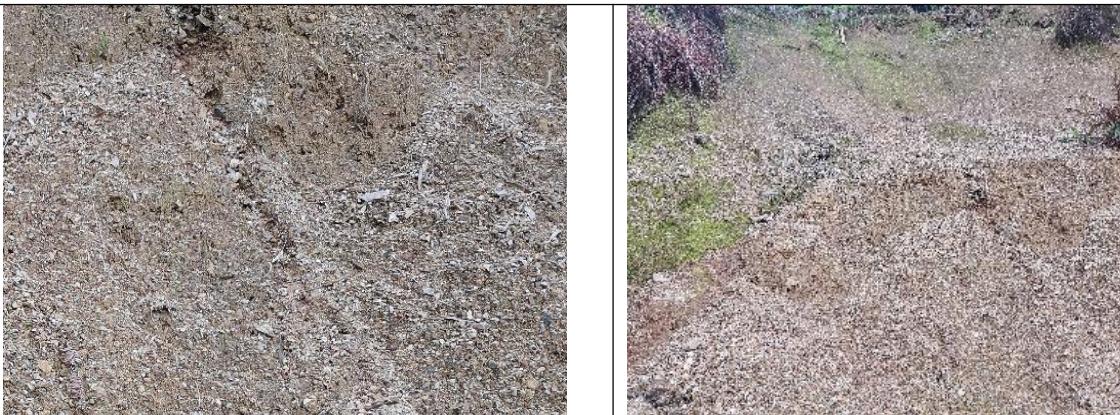
图 3.2-2 童源组各尾砂点尾砂堆积现状图

童源组 A7 尾砂堆堆积现状

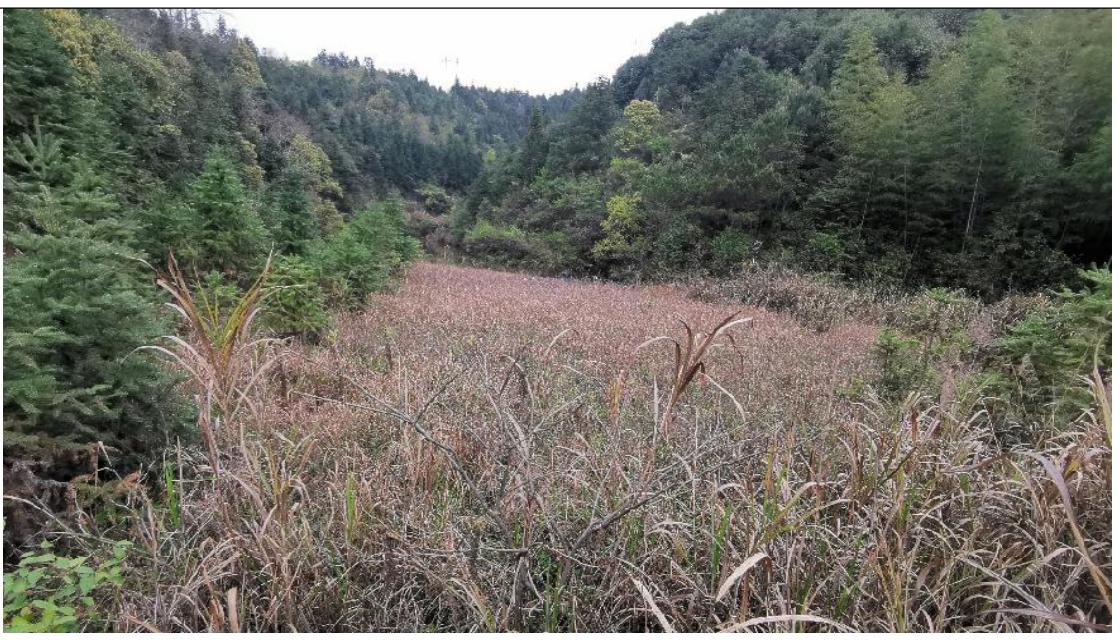
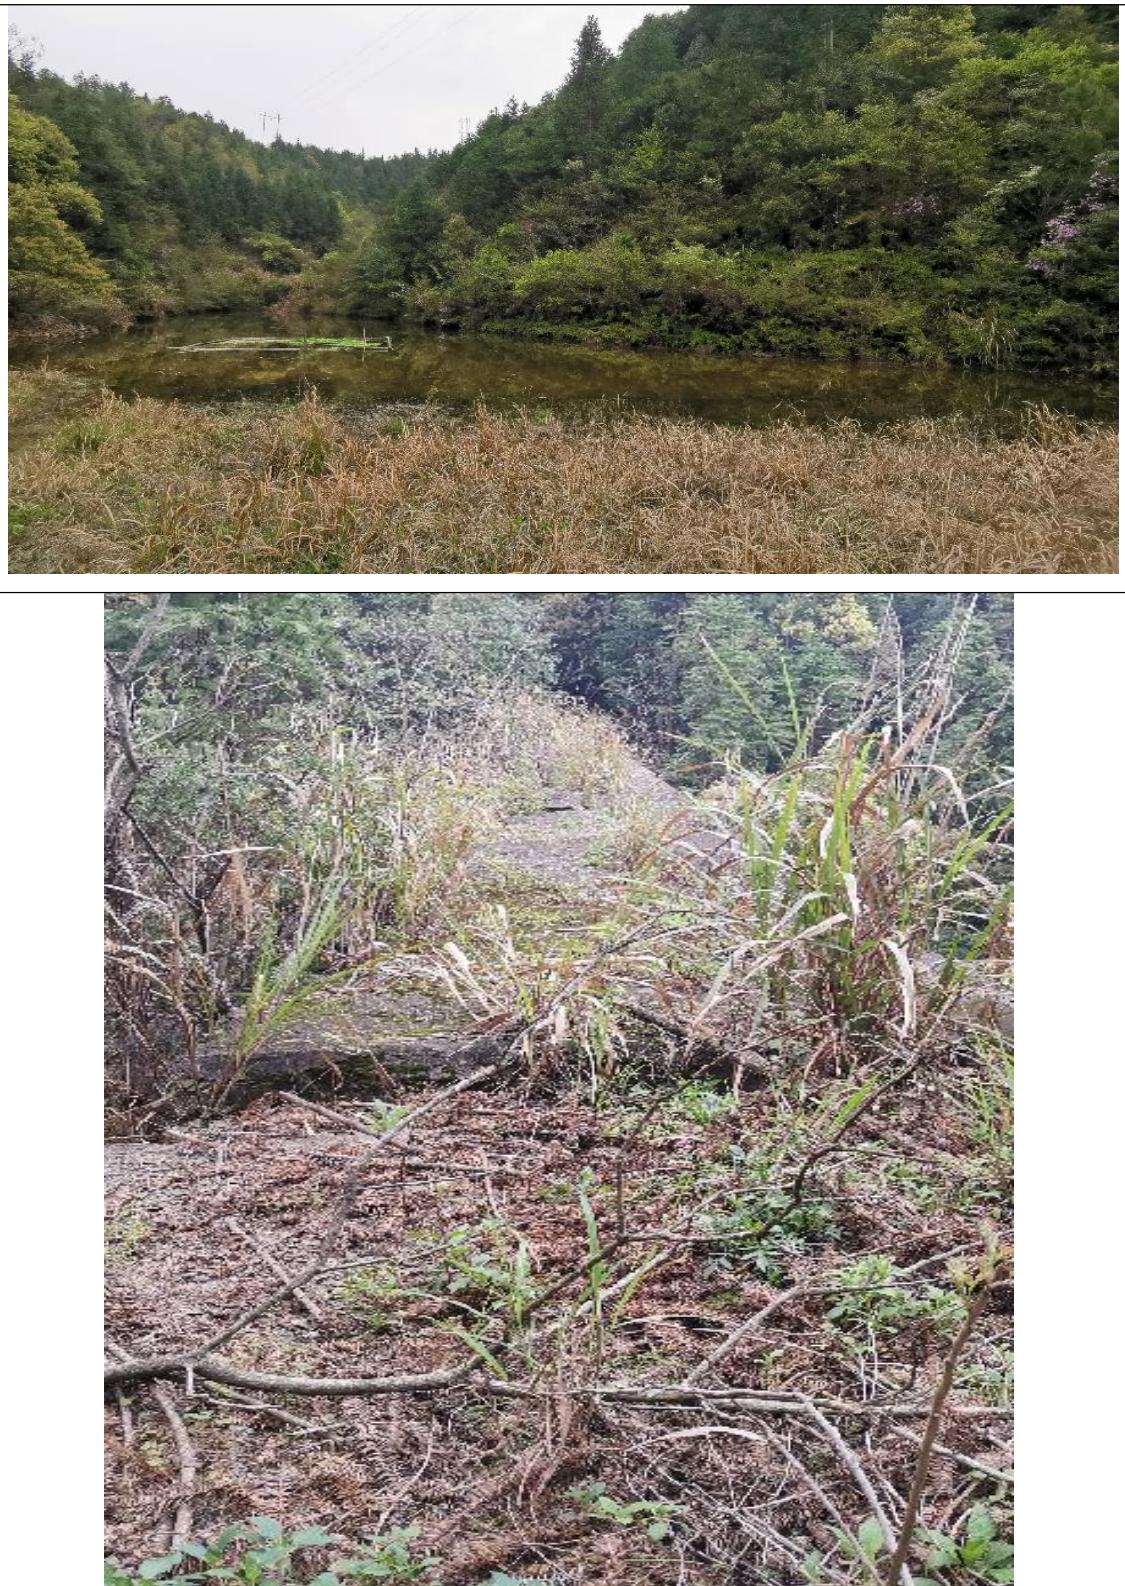
图 3.2-3 杉树坡尾矿库现状图

杉树坡尾矿库现状如图 3.2-3。

杉树坡尾矿库

杉树坡尾矿库浆砌石挡墙顶部挡墙有破损，应进行修复。

首先将挡墙顶部缺损、坍塌部分的块石清理干净，然后采用 M10 浆砌石，将挡墙顶部缺损、坍塌的部分重新进行修葺，并在修葺完成的挡墙顶部采用 3cm 厚的 M10 砂浆抹面。

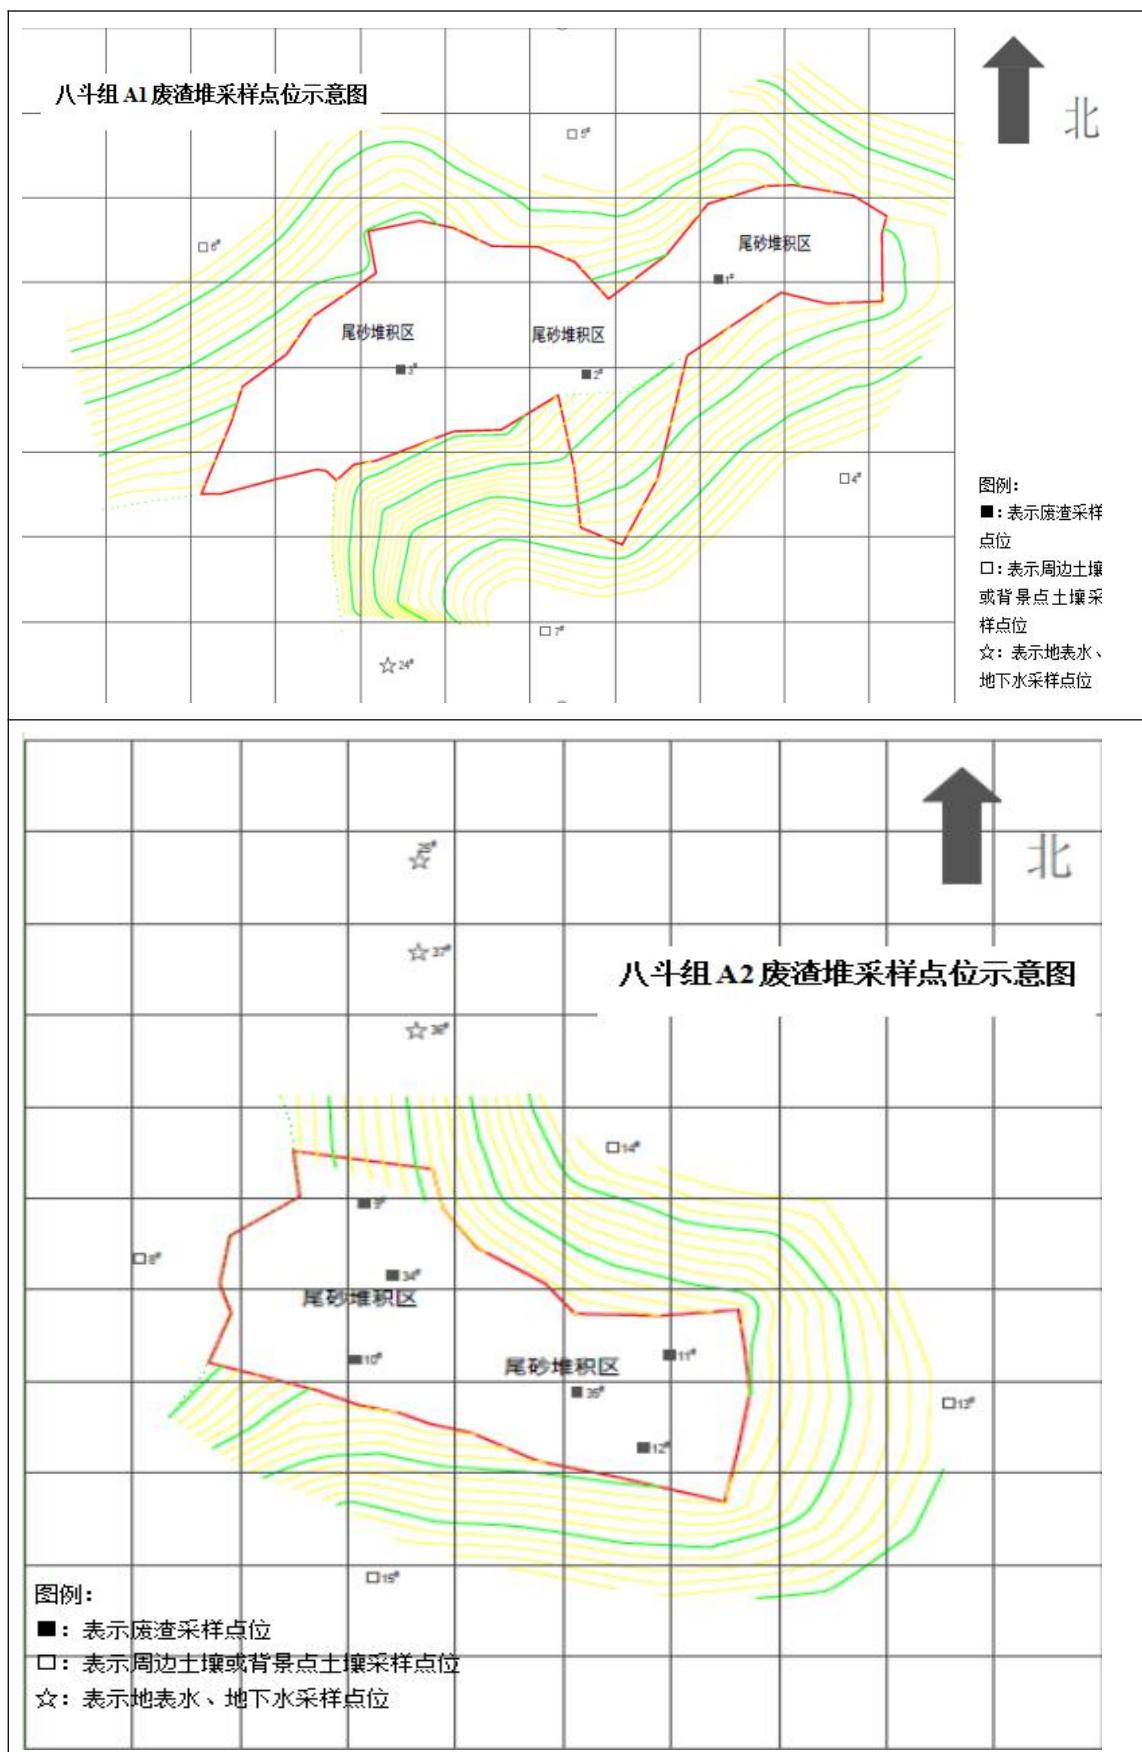
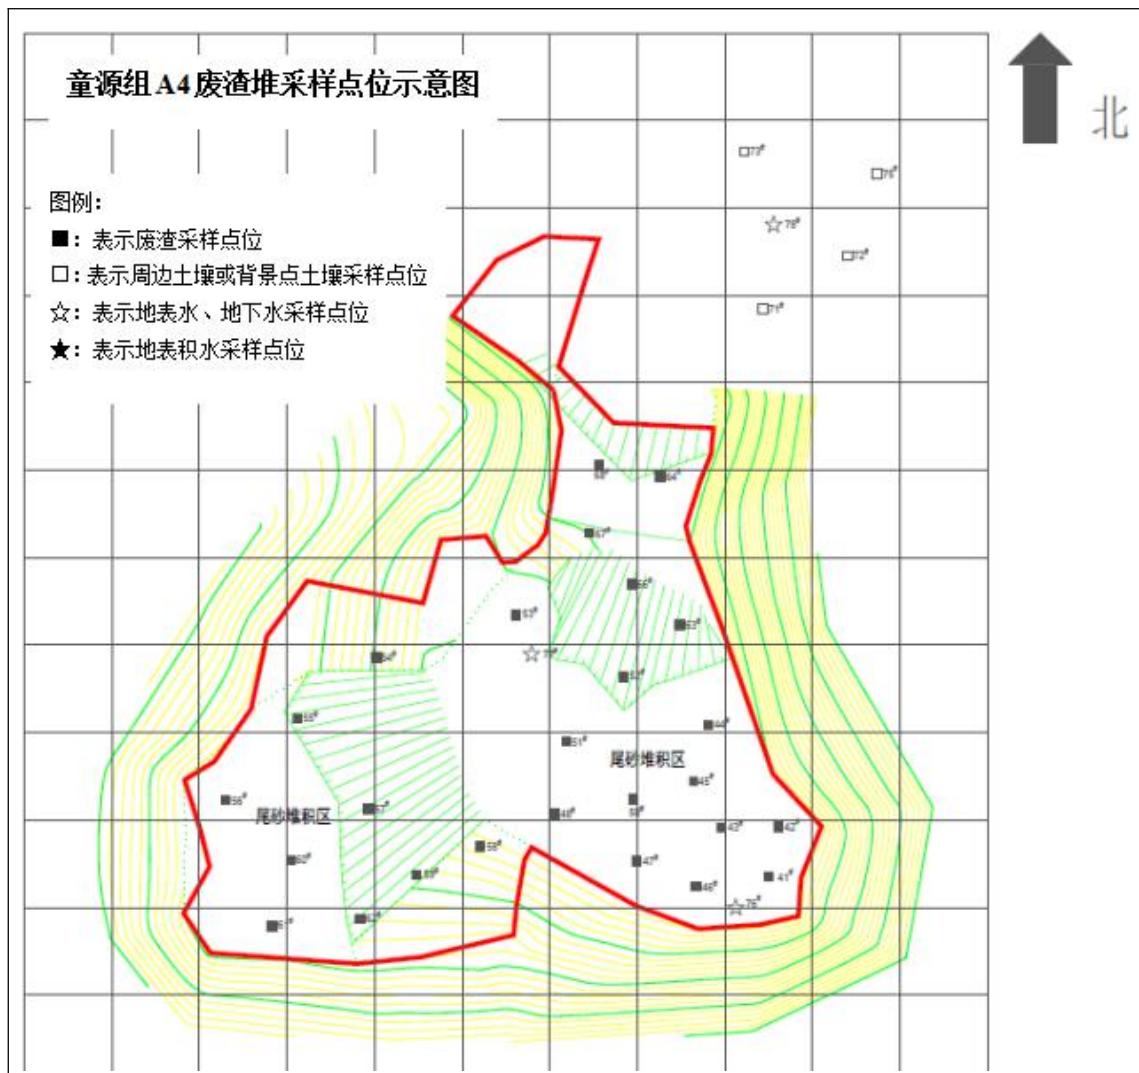
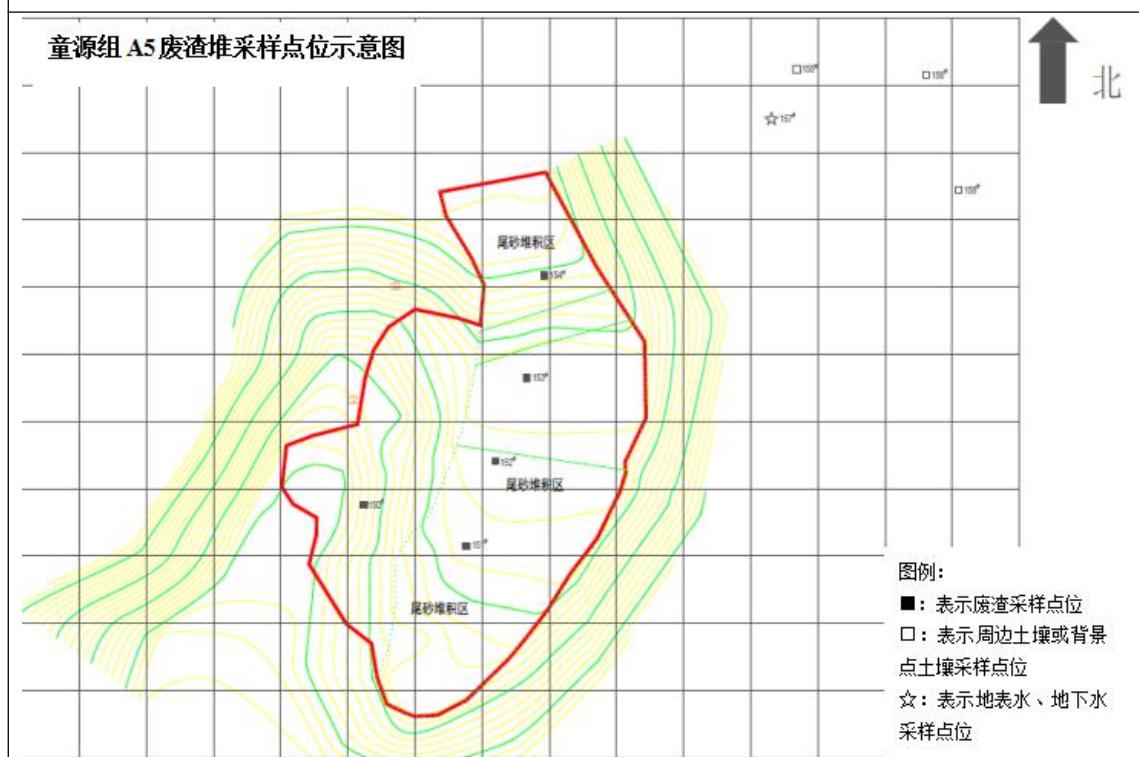
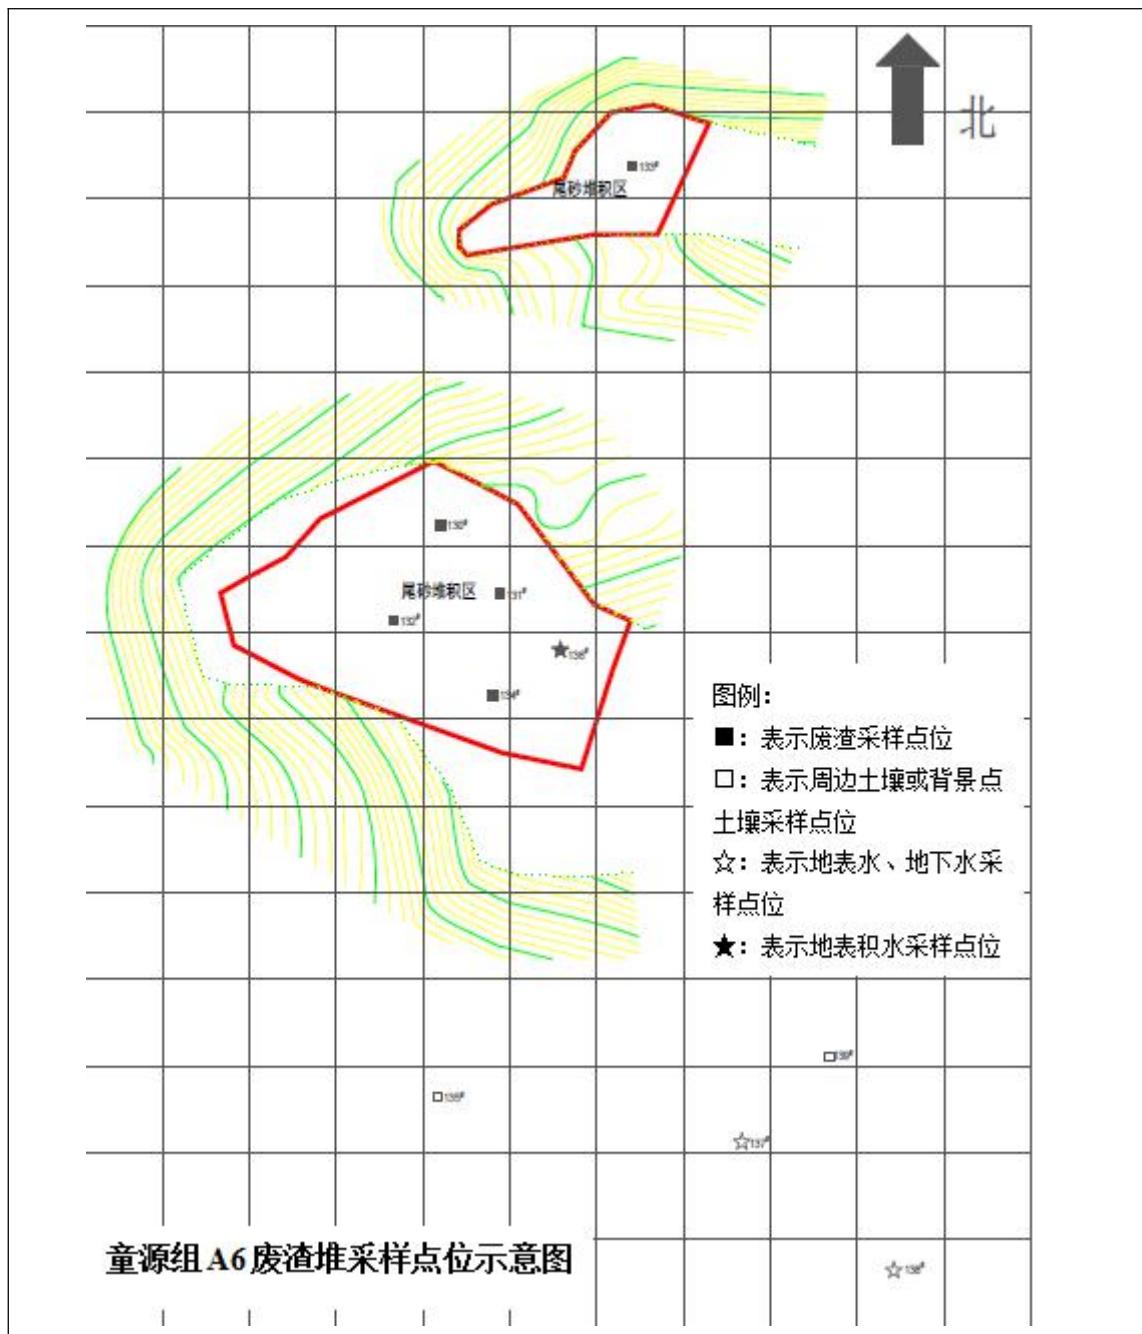
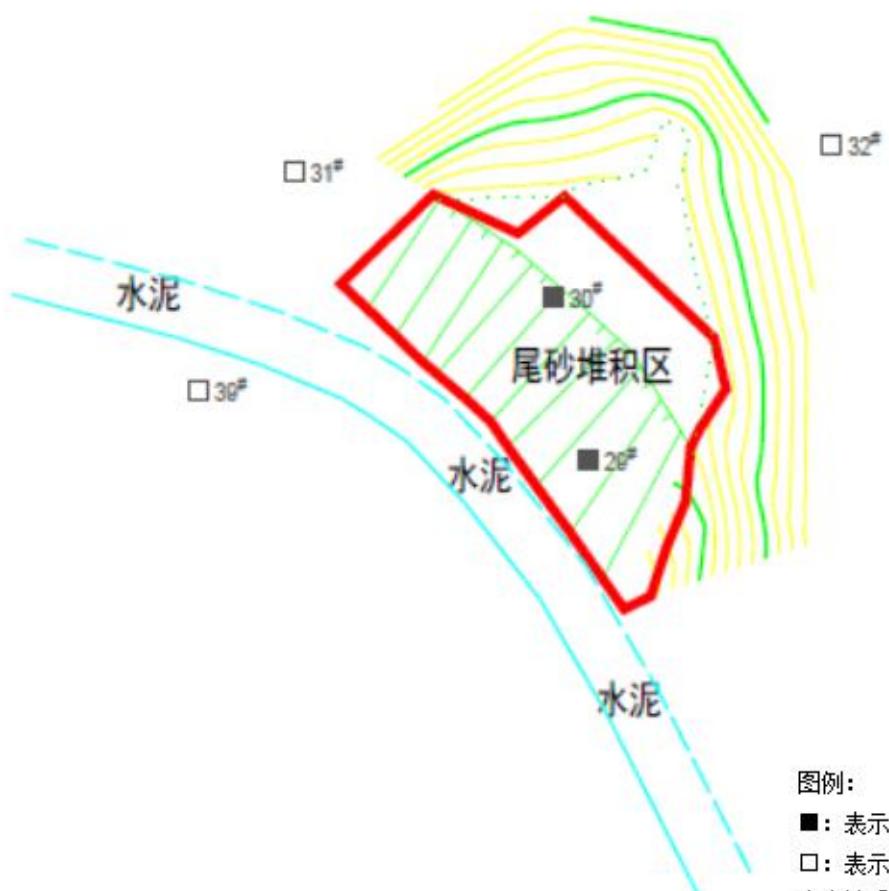
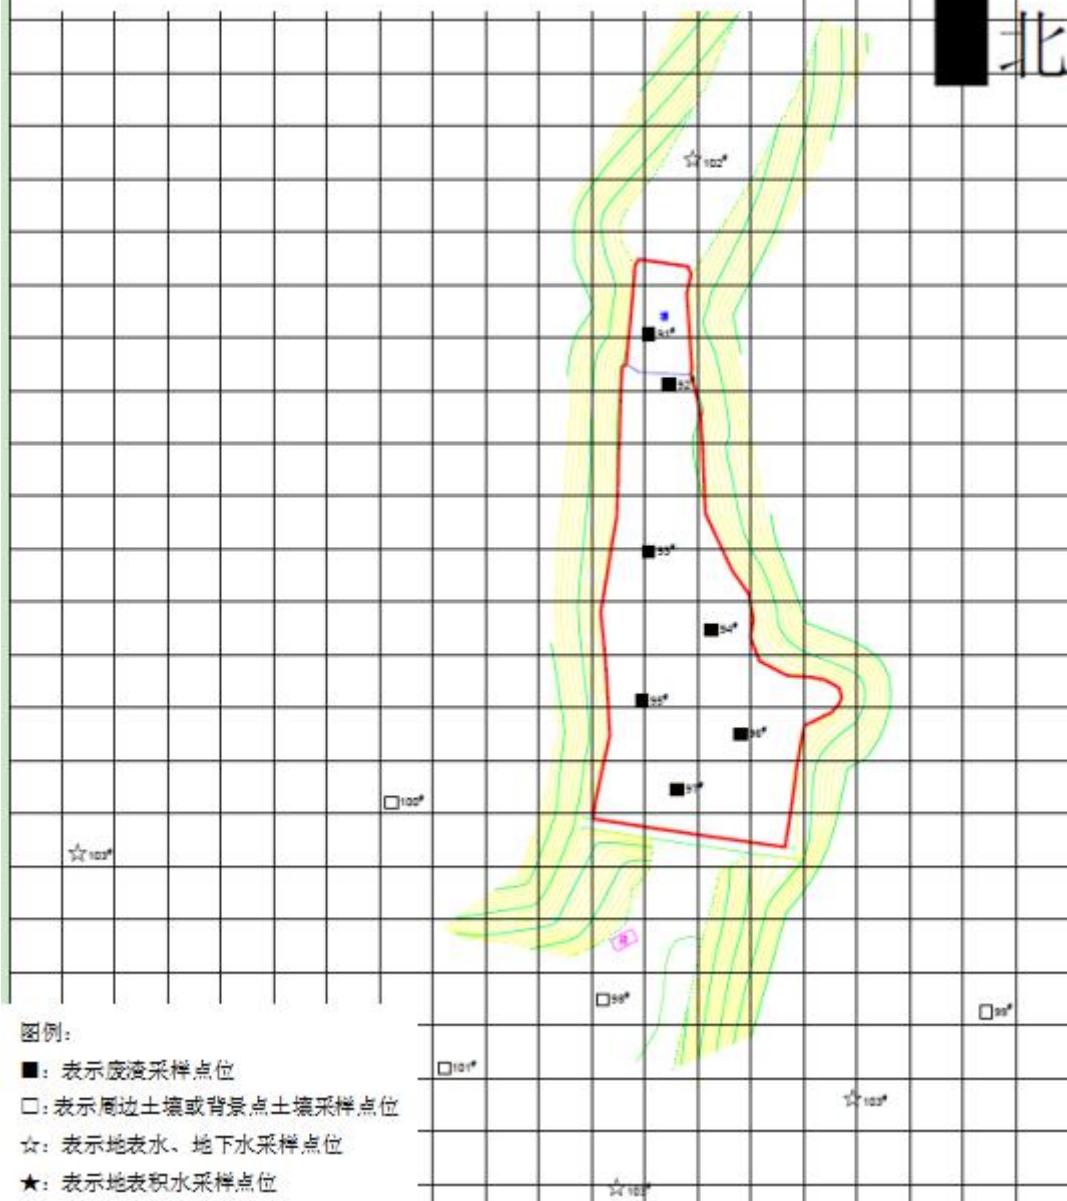
图 3.2-4 废渣采样点位分布情况

本次评价引用调查报告中的酸浸及水浸检测结果（部分），废渣采样点位分布情况详见图 3.2-4，固体废物酸浸、水浸检测结果详见表 3.2-2~3.2-4 及附件 5-

童源组A7废渣堆采样点位示意图

甲山村潭槽片潭家组杉树坡无主尾矿库采样点位示意图

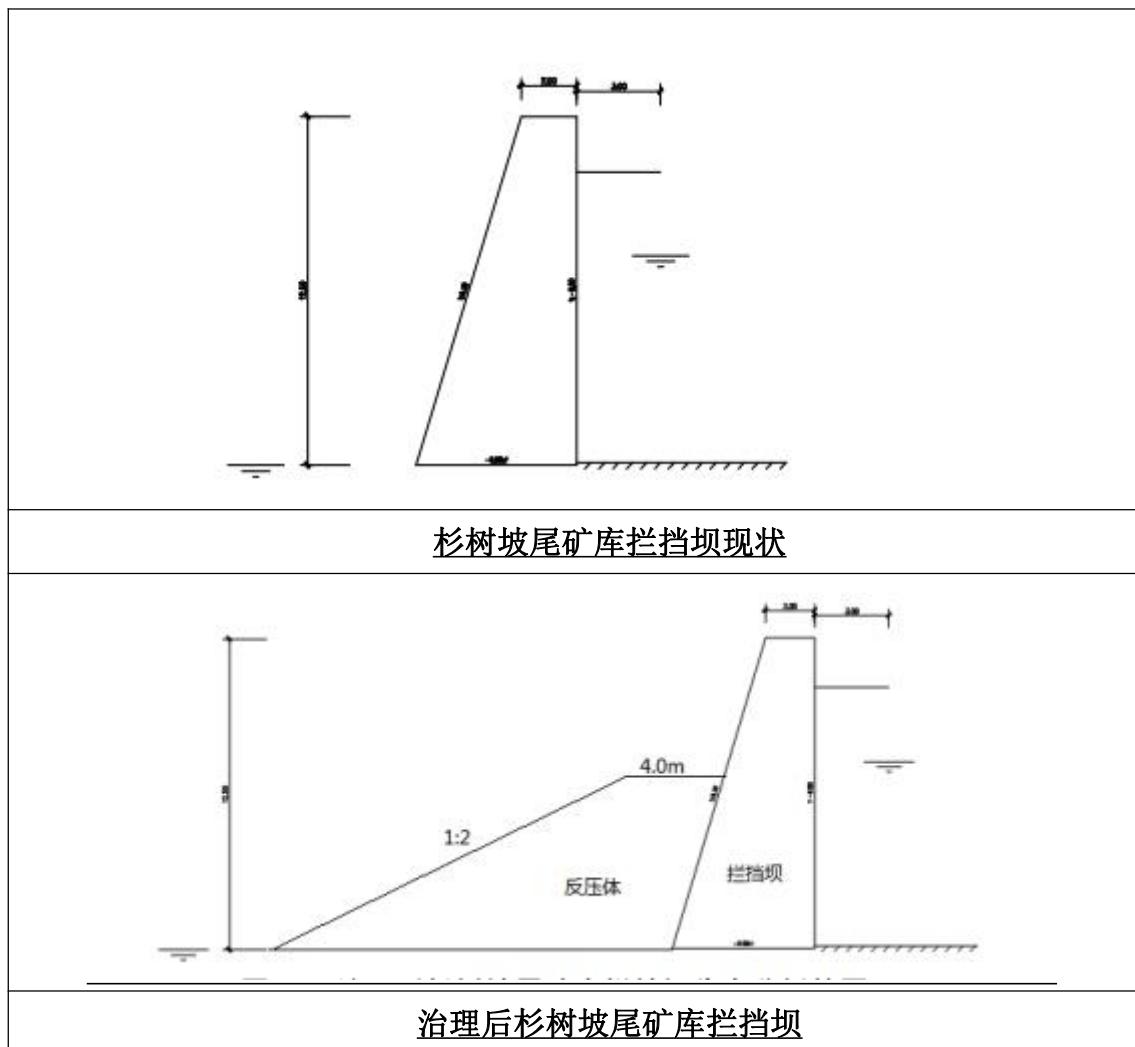
本次设计采用在浆砌石挡墙外侧修建粘土反压体进行压坡，增强挡墙稳定性。粘土反压体顶部标高 117.0m，顶宽 4.0m，高度 6.0m，外坡比 1:2，底宽 16.0m。修建粘土反压体之前，先将反压体覆盖范围内的树木、杂草等清理干净，并进行清基处理，平均清基深度约 1.0m。碾压填筑材料采用粘土或含风化料的粘土，施工时铺料厚度不超过 0.5m，并采用碾压机械进行碾压，要求碾压后容重不小于 1.8t/m<sup>3</sup>。

施工完成后，反压体表面采用六边形素混凝土块护坡，并在反压体与两岸山体相交处施工宽 0.2m、高 0.2m 素混凝土排水沟。

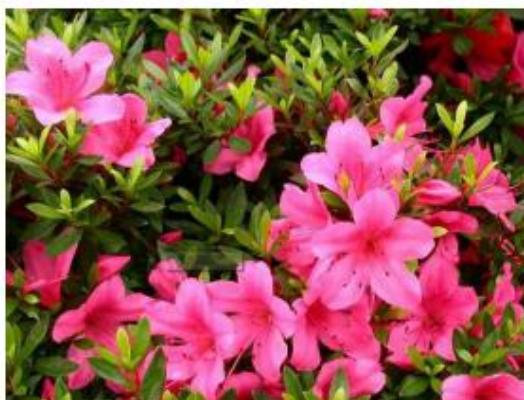
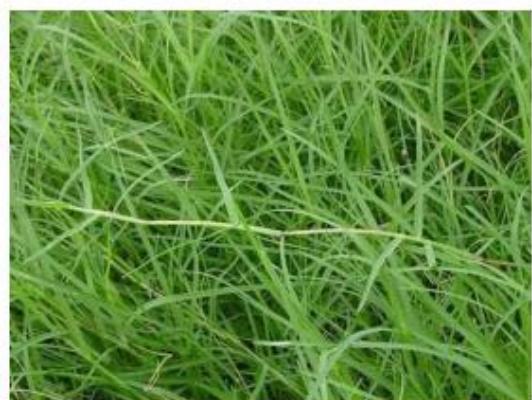
堆场及尾矿库封场后，先铺设无污染的自然土壤 50cm，再覆盖松散的营养土 50cm，有机肥施肥 2 天后才能种植草皮，选择耐重金属及干旱的草皮品种，如狗牙根草、马尼拉草、黑麦草等。

草皮种好后应及时浇水施肥养护，保证草皮正常生长。同时滩顶每间距 2m 可以种植小型灌木，比如含笑、杜鹃、山茶等。

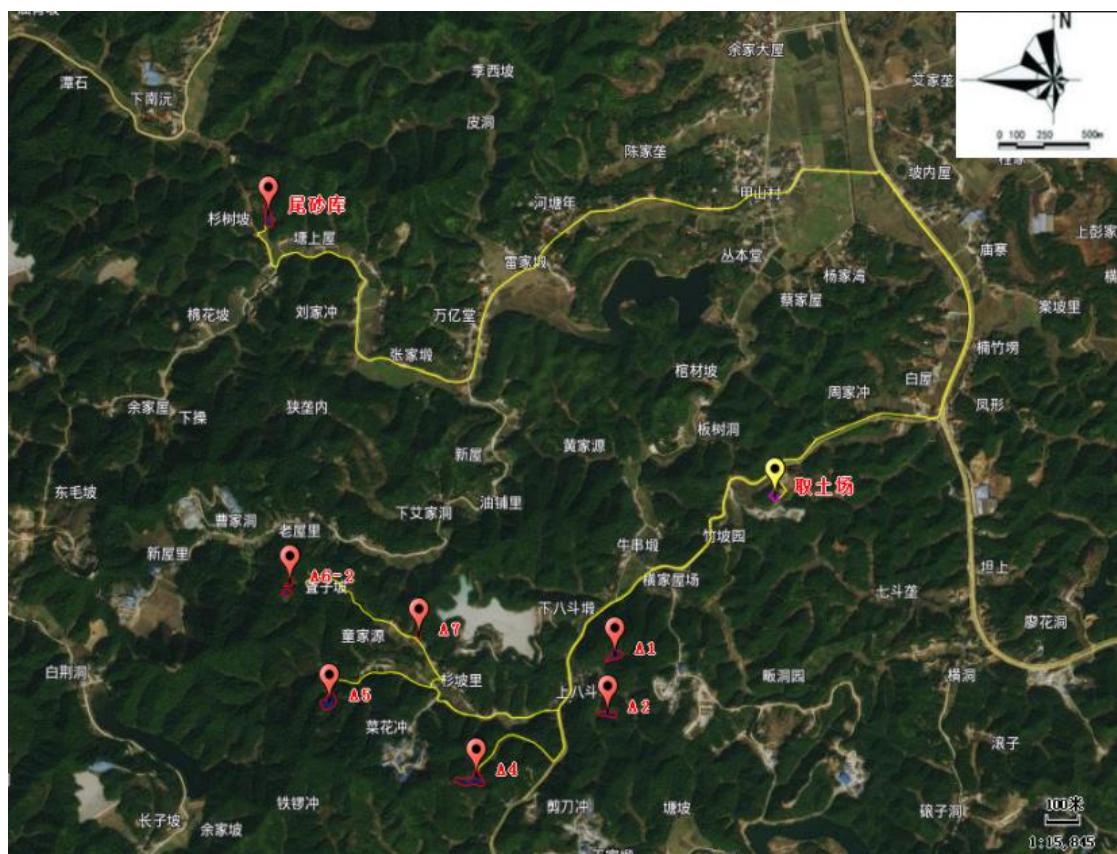
图 3.4-9 取土场和运输路线

根据建设单位提供资料及实地考察分析，拟将取土场位置选在竹坡园处，取土场的占地面积约为 700m<sup>2</sup>，中心经纬度坐标为：东经 113.586932683，北纬 28.641727151，路况较好，该场址紧挨村组公路，无需修取土运输专用公路，交通条件便利。拟选取的取土场土方储量为可满足取土需要，用地类型为植被稀疏的独立山包，主要植被类型为低矮草木、灌木林等，距离公路较近，运输方便。周边 200m 范围内无集中居民和地表水体分布，仅东侧 25m 处有一户居民，南侧 30m 处为一废弃碎石场，周边基本为山坡地，地形地貌较好。

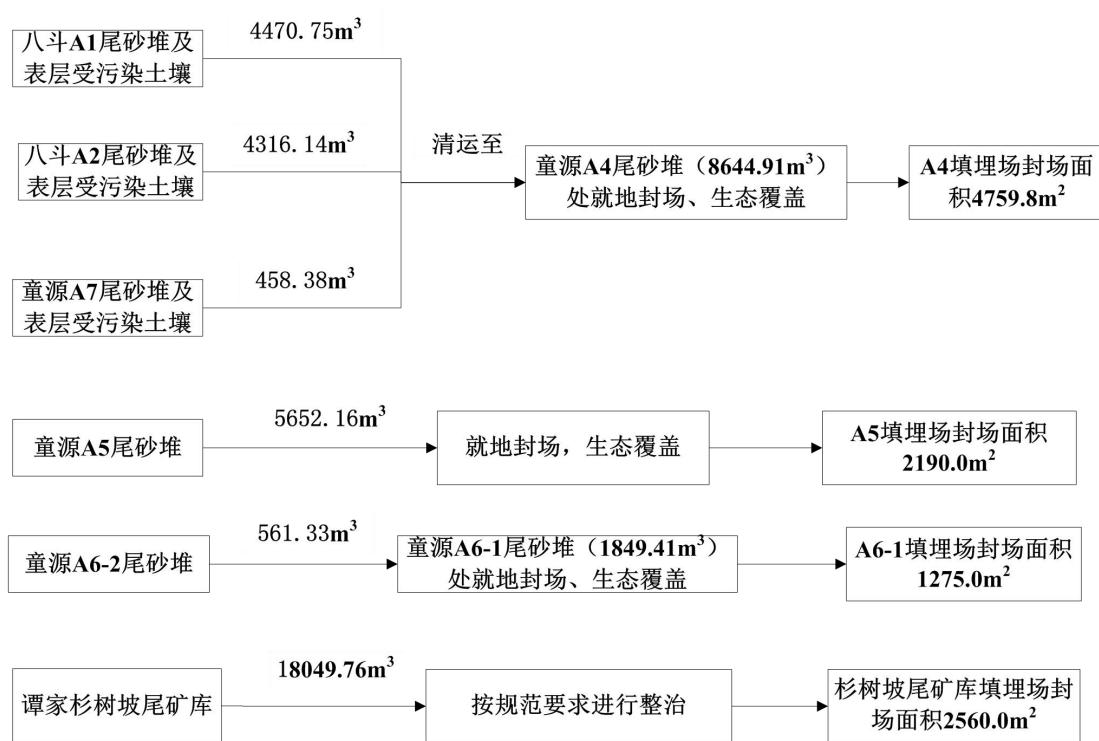
图 3.3-1 本工程管控总体思路示意图

总体施工顺序为：先修建好填埋场后再进行各遗留尾砂的清运转移、就地管控，最后进行填埋场的封场及生态恢复。
