# 第一章 概述

根据《平江县三阳乡甲山村八斗、童源历史遗留金矿尾砂污染管控工程 初步设计（报批稿）》（中蓝长化工程科技有限公司 2021 年 6 月），本工程污染管控规模为：三阳乡甲三村八斗、童源区域历史尾砂堆体 6 处（八斗组 A1、A2，童源组 A4、A5、A6、A7）、甲山村潭槽片潭家组杉树坡无主尾矿库 1 座（A3），总管控污染面积为 11578.67m<sup>2</sup>，总管控尾砂体积为 42741.99m<sup>3</sup>。工程管控内容为：①尾砂转运：将八斗 A1、A2、童源 A7 遗留尾砂及表层受污染土壤转运至童源 A4 尾砂点进行填埋处理；A6-2 遗留尾砂及表层受污染土壤转运至 A6-1 进入填埋处理；管控污染总面积为 2521.67m<sup>2</sup>，尾砂转运总量为 9806.59m<sup>3</sup>；②尾砂就地风险管控：对 A4、A5、A6-1 点尾砂进行就地风险管控，封场结构同新建填埋场封场结构，主要管控内容包括：建设挡墙、截洪沟、垂直防渗墙、上部风险管理防渗措施、渗滤液收集吸附结构等，并对尾砂点进行生态恢复，就地管控污染总面积为：6496.75m<sup>2</sup>，就地管控尾砂 16146.48m<sup>3</sup>；③杉树坡尾矿库管控整治：按规范要求进行整治闭库及生态恢复对谭家杉树坡尾矿库。尾矿库封场措施为：修复原浆砌石挡墙坝顶，在浆砌石挡墙下游采取粘土反压体进行压坡；在库尾修建挡水坝，并在库区修建排水渠将库内雨水排至尾矿库下游；对尾矿库库区滩面采取防渗、排水、覆土及植被恢复方式进行封场，覆土厚度为 100cm，植物选取当地的乡土草种及灌木，如狗尾草、车前草、狗牙根、山茶、杜鹃等。管控污染面积为：2560.25m<sup>2</sup>，整治尾砂量为 18049.76m<sup>3</sup>。

则》等有关规范、标准要求，编制完成了《平江县三阳乡甲山村八斗、童源历史遗留金矿尾砂污染管控工程环境影响报告书》。

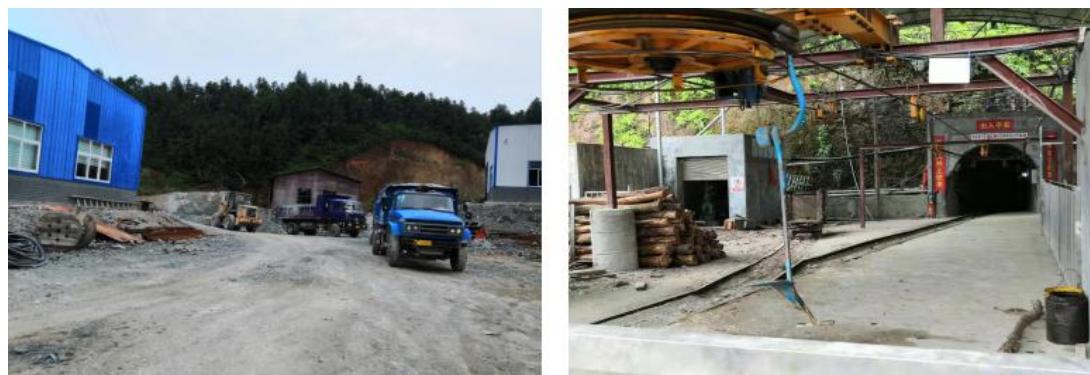
图 5.2-1 万鑫公司现状图

2016年8月2日，湖南省环境保护厅以湘环重验[2016]13号文对《关于湖南省岳阳万鑫黄金公司涉重金属综合治理项目》予以验收。湖南省岳阳万鑫黄金公司地处湖南平江县，矿山采矿权位于三阳乡，公司建立于1995年2月，注册资金1200万元，生产模式为采用斜井开拓采矿、生产规模年处理矿石3万吨，开采回收率达到85%以上。公司拥有一条100t/d的选厂，采用重一浮工艺生产金精矿，选矿回收率超过设计水平，超过同行矿山选矿水平。主要产品有：金精矿石、锑矿石（副产品）。采矿权面积0.2002km<sup>2</sup>，选矿工艺采用球磨-重、浮选。万鑫公司开采之后的矿石运输到甲山村进行洗矿，采矿过程中产生的矿下涌水由专用管道收集后，用泵抽送至约2公里的甲山村进行洗矿，循环使用不外排。

万鑫公司现状见图 5.2-1

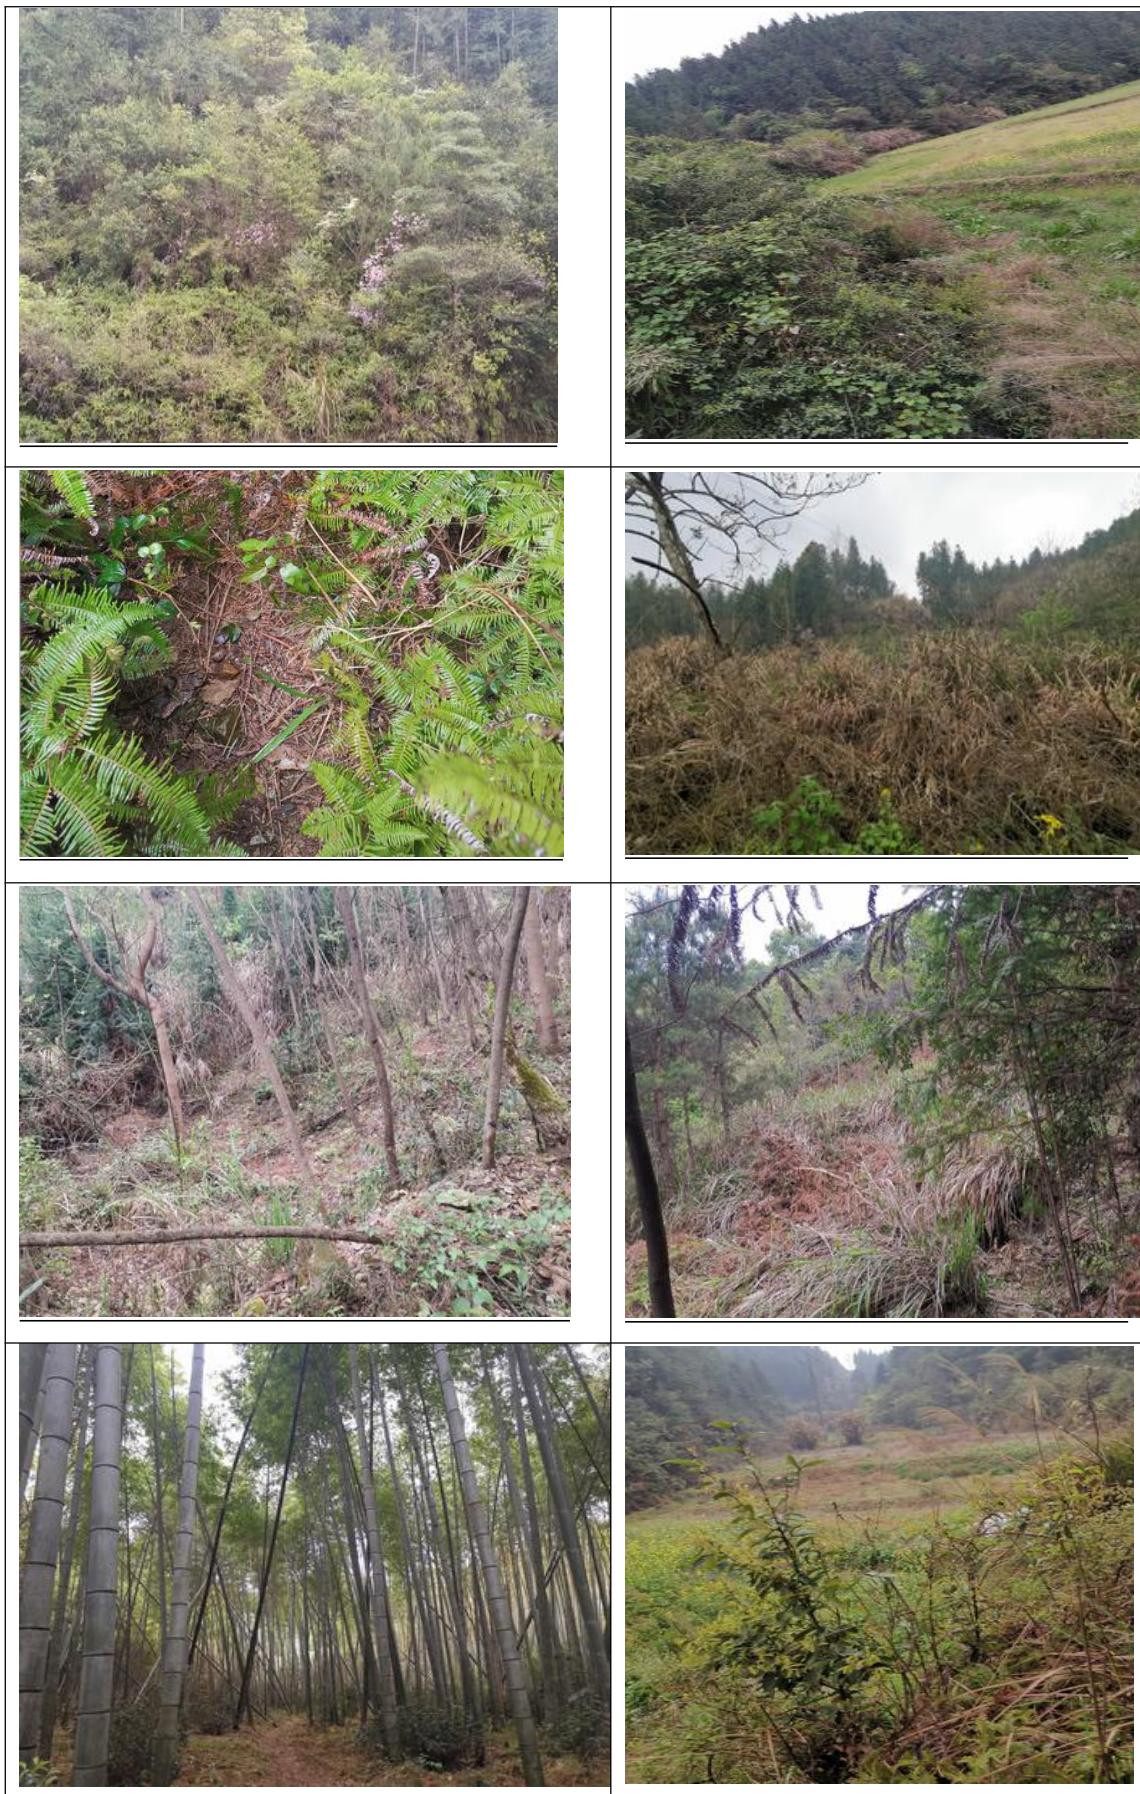
图 6.7-1 区域植被资源现状照片

①农业植被：主要分布于项目区尾砂堆附近，评价区农业植被主要是水稻、菜地、蔬果园地等。

②自然植被：自然植被分布于项目区尾砂堆、杉树坡尾矿矿库、填埋场地段上，树木主要有香樟树、小柏树、山茶树、泡桐、竹林等，草本植物主要有盐肤木、狗尾草、车前草、狗牙根、蕨类等。

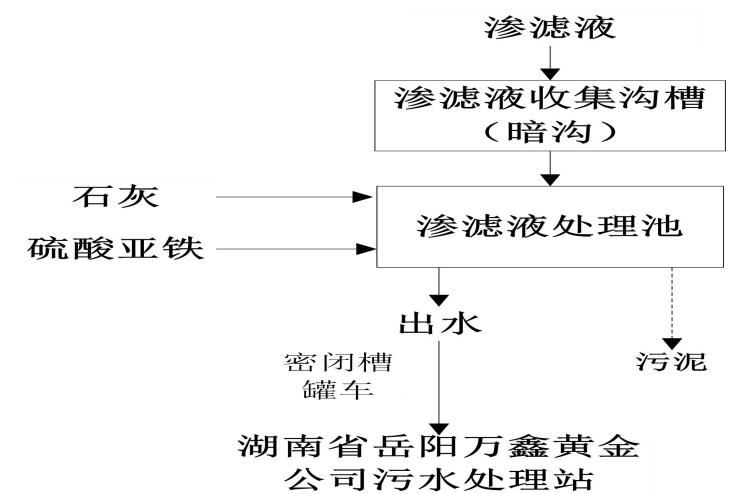
图 8.1-1 渗滤液处理工艺流程图

本次评价拟在初步设计采取的渗滤液处理措施上对渗滤液处理提出进一步改进措施，建议采取的废水处理措施为：在 A4、A5、A6-1、杉树坡尾矿库填埋场拦挡坝下游 3.0m 位置开挖一道沟槽收集填埋场产生的渗滤液，渗滤液经沟槽收集后引至渗滤液处理池处理，渗滤液处理达标后，采用密闭槽罐车运至湖南省岳阳万鑫黄金公司污水处理站进行处理。

①废水处理方式可行性分析：处理工艺流程见图 8.1-1。

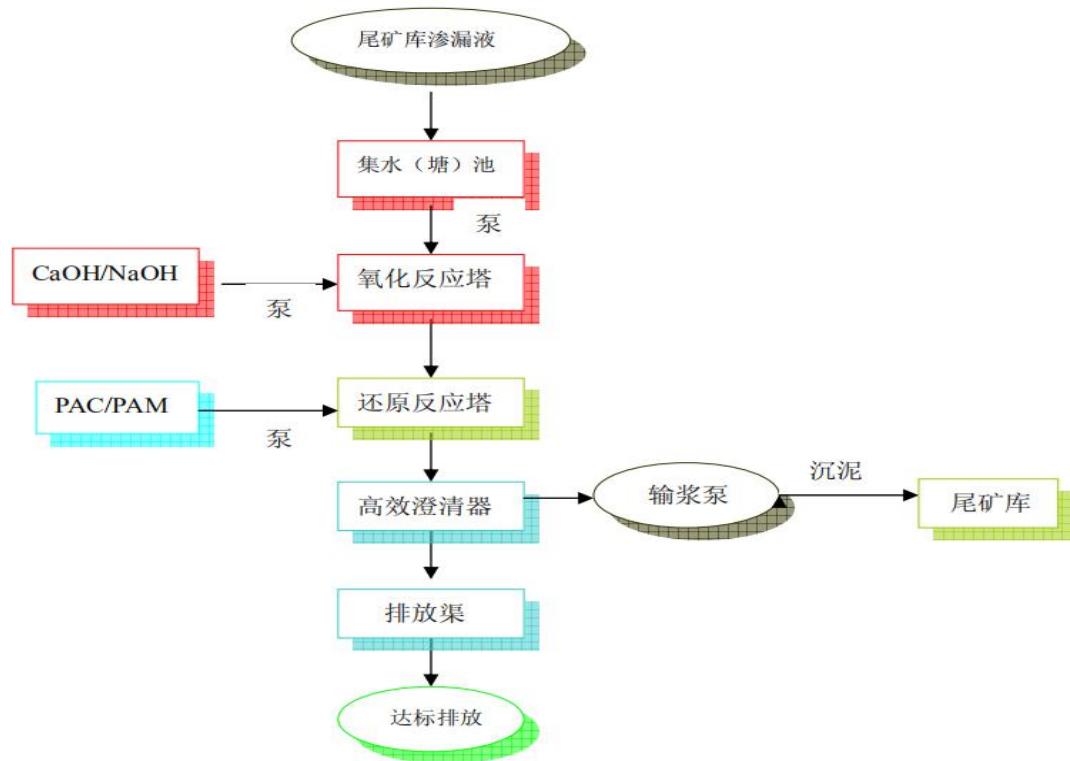
**图 8.1-2 渗滤液污水处理站处理工艺流程图 (非正常工况)**

正常工况下渗滤液经污水处理站处理后经泵提升回用至选厂高位水池，供选厂选矿循环使用；非正常工况下（选厂停产检修以及渗漏液溢流）渗滤液经污水处理站处理后达到《污水综合排放标准》（GB8978-1996）一级排放标准后外排至附近地表水体。

湖南省岳阳万鑫黄金公司污水处理站处理工艺流程如图 6.2-2 所示：

多种金属离子时，由于不同的金属离子在相同的 pH 值情况下被吸附共沉的效果不一样，故其除去效果也就不一样。工程实践表明  $\text{Cu}^{2+}$ 、 $\text{Zn}^{2+}$ 、 $\text{Fe}^{2+}$  在 pH 值 7.6~9.0， $\text{Cd}$ 、 $\text{As}$ 、 $\text{Pb}$  在 pH 值 6，镍  $\text{Ni}^{2+}$ 、 $\text{F}$  在 pH 值  $\geq 11$  条件下除去效果最佳，总的除去率  $\geq 99.99\%$ 。因此采用中和沉淀法去除废水中的涉重金属离子。尾矿库废水经收集池集中收集后，再进入一体化装备混凝反应塔先加片碱调节 pH 值至 9.0，后加絮凝剂使生成的氢氧化物快速沉淀，以达到去除  $\text{As}$  等重金属离子目标。

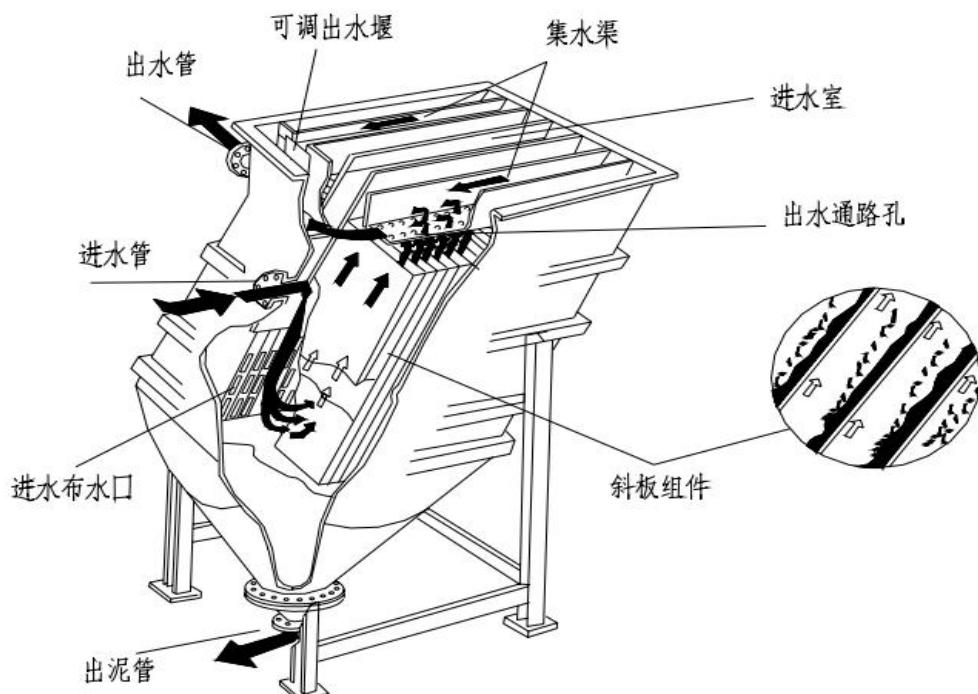
图 8.1-3 Lamella 一体化高效斜板沉淀分离器原理图

一体化高效斜板沉澄清器装备：一体化高效斜板沉澄清器装备，一般采用碳钢防腐构建，其工作原理为：废水由进水堰进入池体，向下流通过位于池体中间的进水，由导流板反射，再通过里面的进水布水口进入斜板。随着溶液向上流动，其所含的固体颗粒就沉淀在平行的斜板组件上，然后滑入池体底部的污泥斗，在污泥斗中，污泥浓缩后通过刮泥机收集，污泥经污泥泵抽吸排出。而其澄清液离开斜板通过顶部的出水通路孔流出，然后通过可调出水堰汇集，由出水管流出。在斜板顶部设计通路孔的目的是使澄清液在通过集水渠时形成一个压力差，保证各斜板间流态分布均匀，从而使整个面积都被利用。这样操作的可靠性增大，减少溶液流态影响，还减少了结垢淤积的可能。
