# 湖南昌源环境科技有限公司 检测报告

昌源岳检字(2021) HJ 第 168 号

项目名称: 湖南中南黄金冶炼有限公司土壤检测

报告日期: 2021 年 8 月 20 日

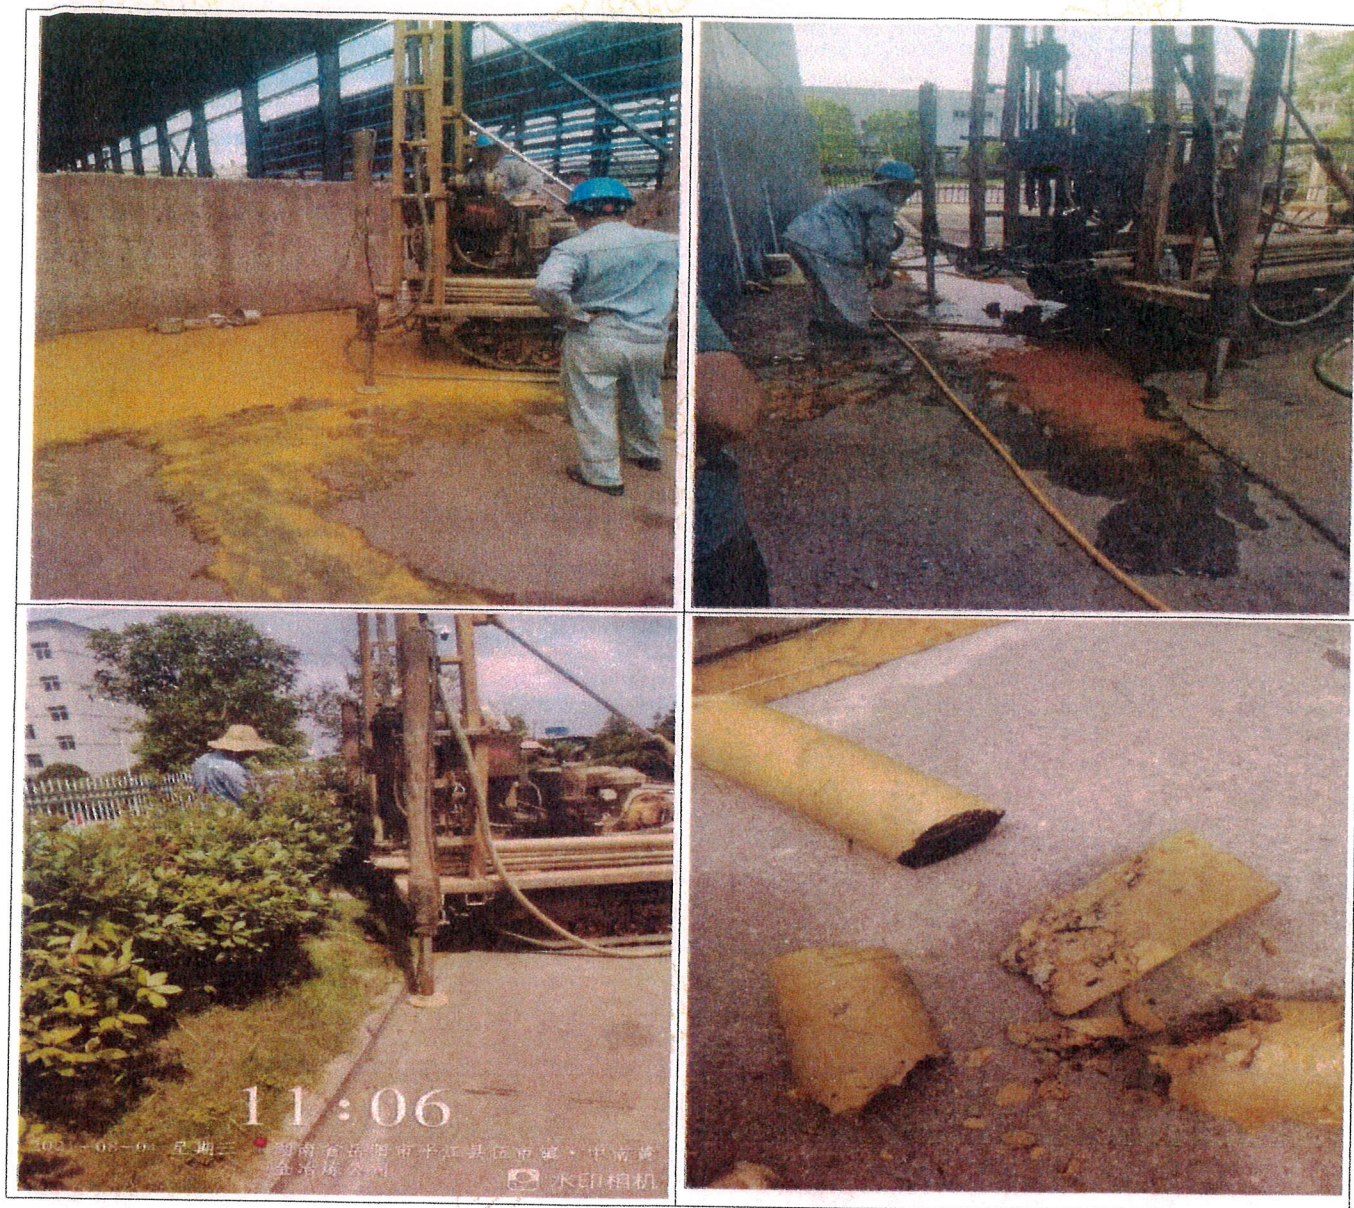
附件 - 1  
采 样 图 片

| 类别 | 检测点位 | | 点位数 | 检测项目 | 采样频次 |
|---|---|---|---|---|---|
| 备注 | 1.检测点位、指标及频次由委托单位指定<br>2.采样点位、图片见附件 1。 | | | | |
